九州地区浄化槽水質改善事例集

九州地区浄化槽指定検査機関協議会
全国浄化槽団体連合会九州地区協議会

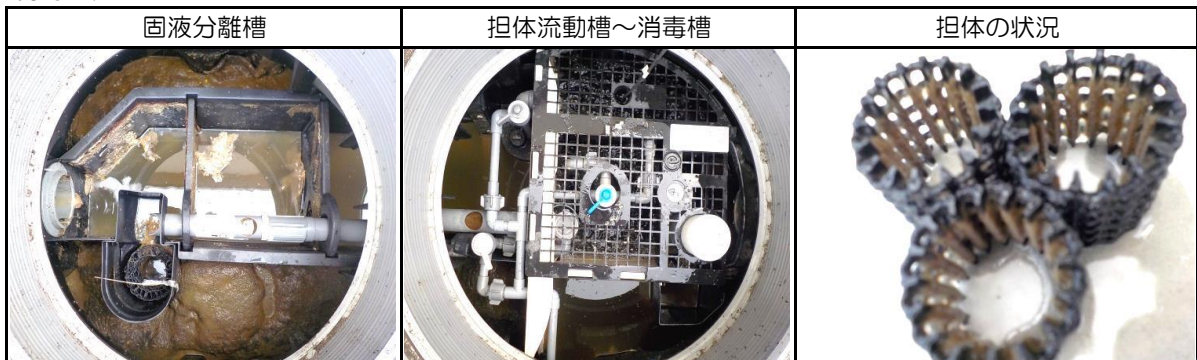
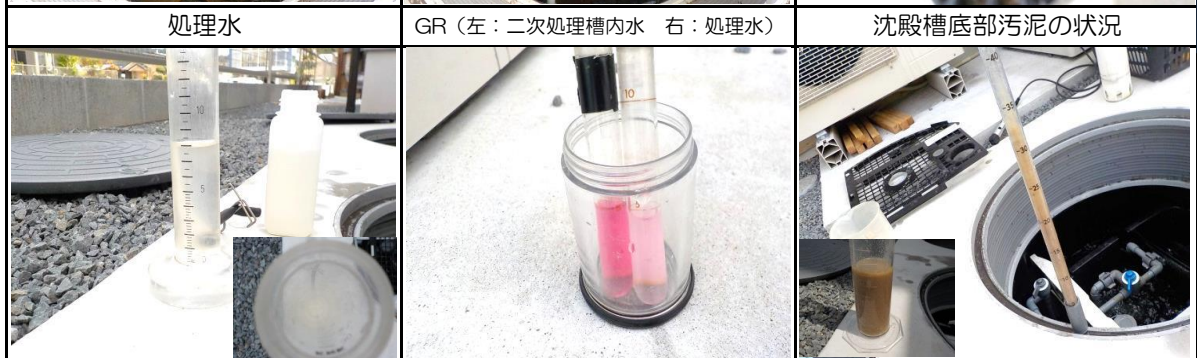
- ・沈殿槽に多量の汚泥が堆積している。

- ・処理水の腐敗やDOの消費を抑制するため、沈殿槽底部汚泥を移送する。
- ・担体流動槽、緩担体流動槽の底部堆積汚泥を移送するため、エアブローする。

- ・二次処理の機能を高めるため、一時的に循環を停止する。

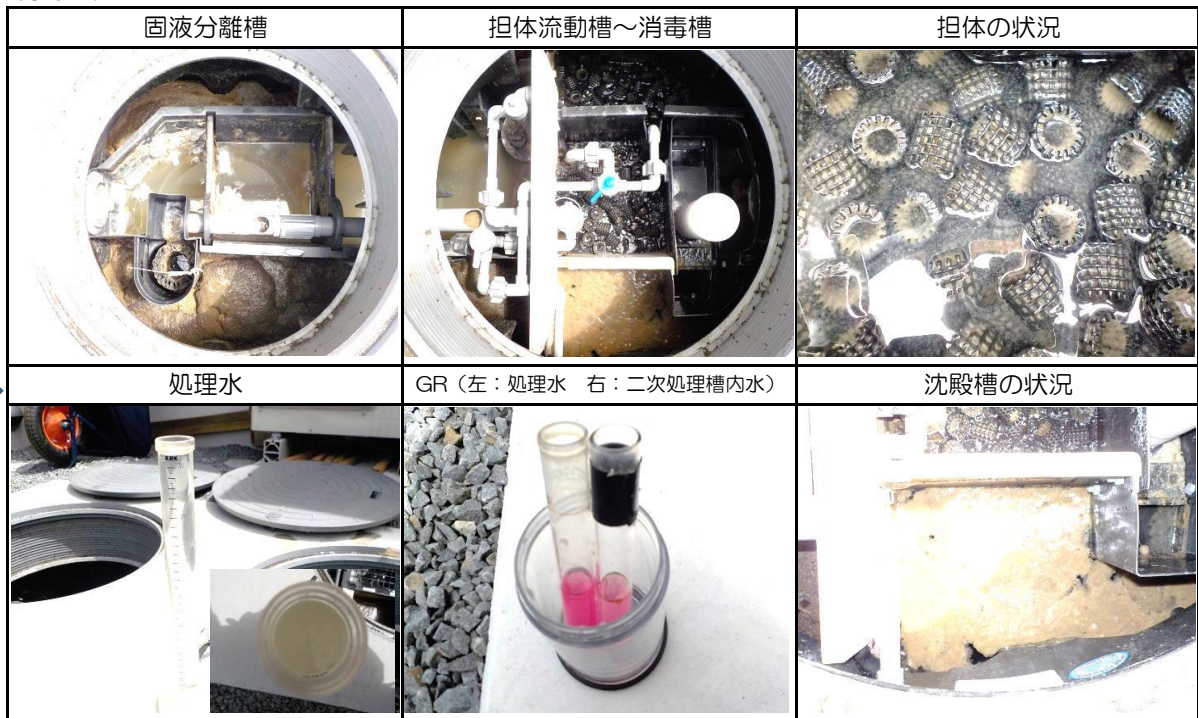
- ・処理水の臭気は、下水臭からほぼ無臭になった。
- ・処理水の色相は、乳白色からほぼ無色透明になった。
- ・沈殿槽にスカムが発生しているが、固液分離は良好。

その結果、処理水の透視度は8cmから30cm以上に、BODは34mg/Lから5.4mg/Lとなり改善された。

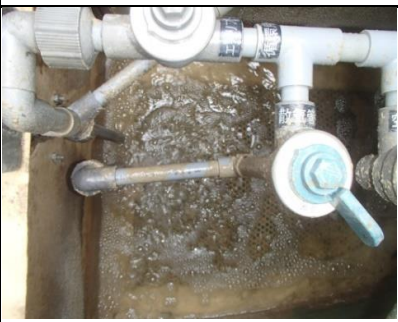
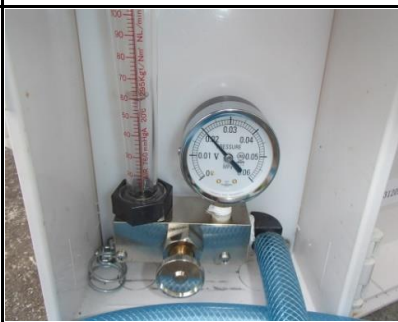
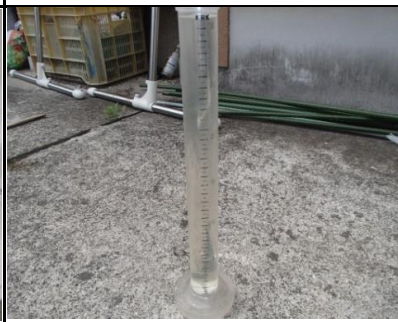
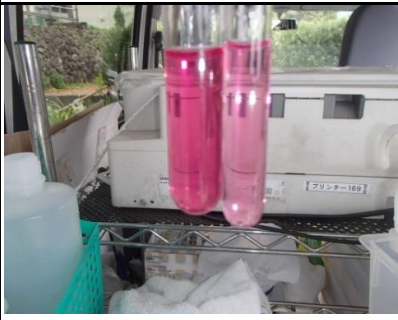
担体流動生物ろ過槽の状況	負荷時の風量	処理水の状況

- 有負荷時風量は60L/分、流動槽のDOは、0.3mg/Lから2.9mg/Lまで上昇。
- GR発色も強くなり、処理水の臭気も無くなった。

その結果、処理水の透視度は7cmから30cm以上に、BODは40mg/Lから20mg/Lとなり改善された。

- 有機物による散気管の目詰まりを解消するため、次亜塩素酸溶液 (家庭用塩素系漂白剤) を散気管内に注入し目詰まりの除去を試みた。
- 洗浄後、有負荷時風量は60L/分まで改善した。

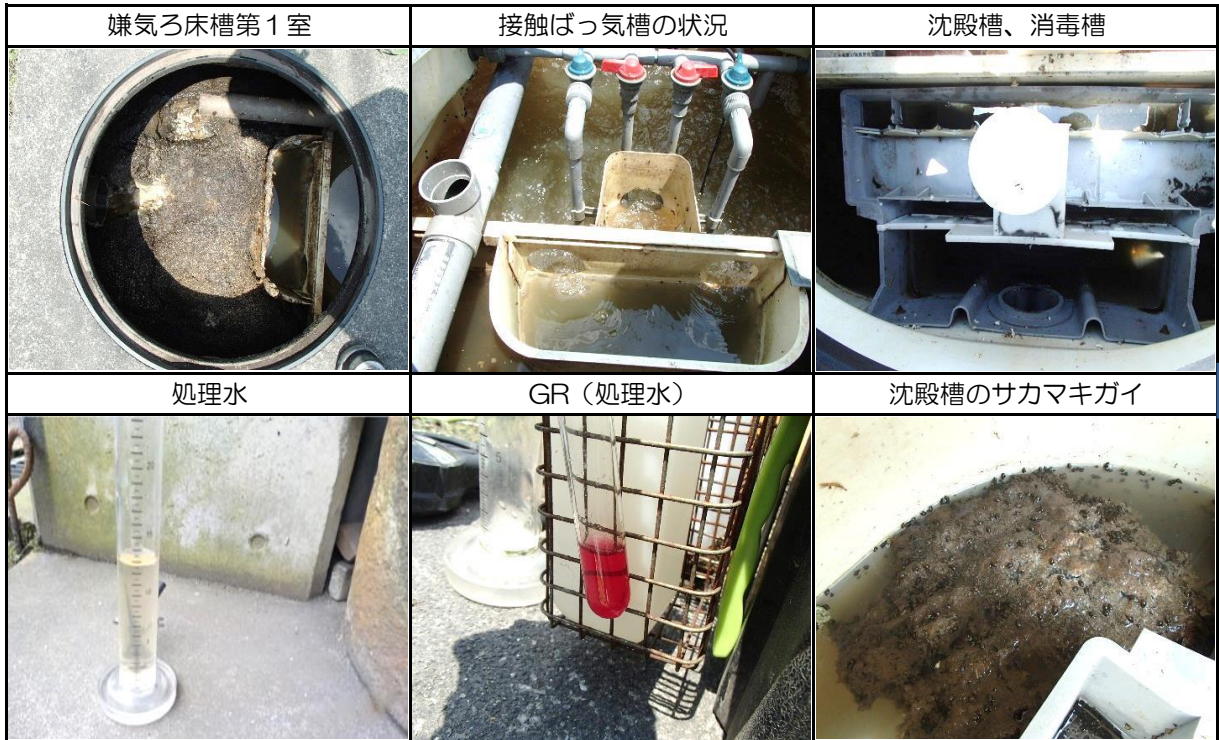
- ・サカマキガイが生息し、生物膜捕食により水質が悪化している。
- ・接触ばっ気槽の逆洗前後の透視度は、ともに12cmで生物膜はほとんど確認されない。
- ・管理士が硫酸、消石灰でサカマキガイの駆除を試みているが、完全駆除できていない。

- ・接触ばっ気槽の微生物量を増やすために、計量装置から循環水を接触ばっ気槽へ常時返送する。
- ・接触ばっ気槽から嫌気ろ床槽第2室への自然移送を停止する。

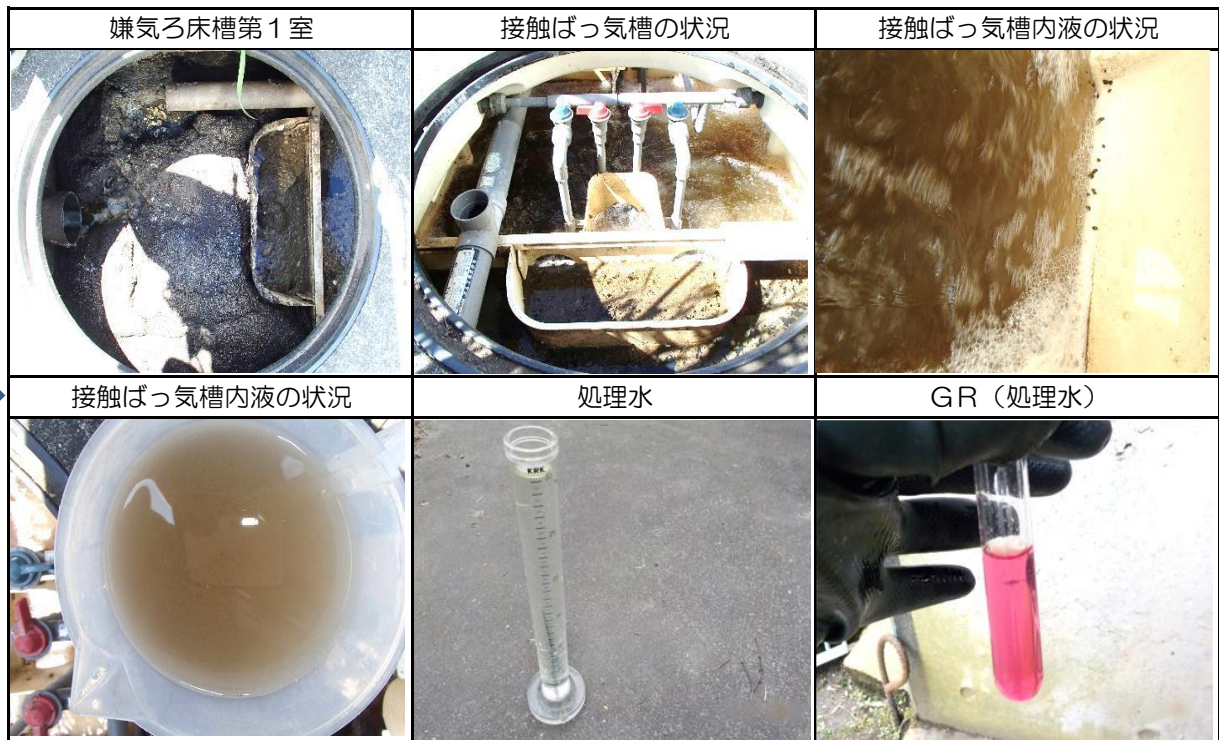
・サカマキガイは生息しているが、接触ばっ気槽の内液に浮遊生物量の増加が確認されてきた。

その結果、処理水の透視度は13cmから30cm以上、BODは41mg/Lから8.4mg/Lとなり改善された。

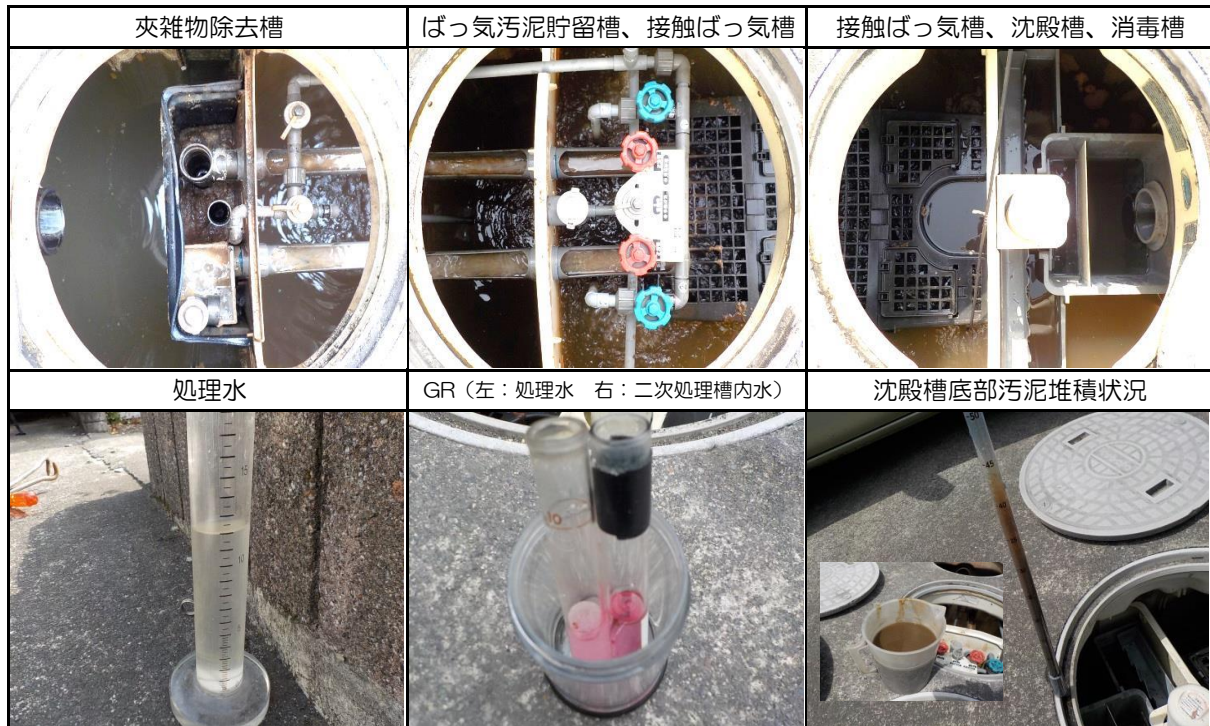
- ・生物膜が肥厚している
- ・沈殿槽に多量の汚泥が堆積している。(約40cm)

- ・生物量調整のため逆洗を実施し剥離汚泥を移送する。
- ・処理水の腐敗やDOの消費を抑制するため沈殿槽底部汚泥を移送する。

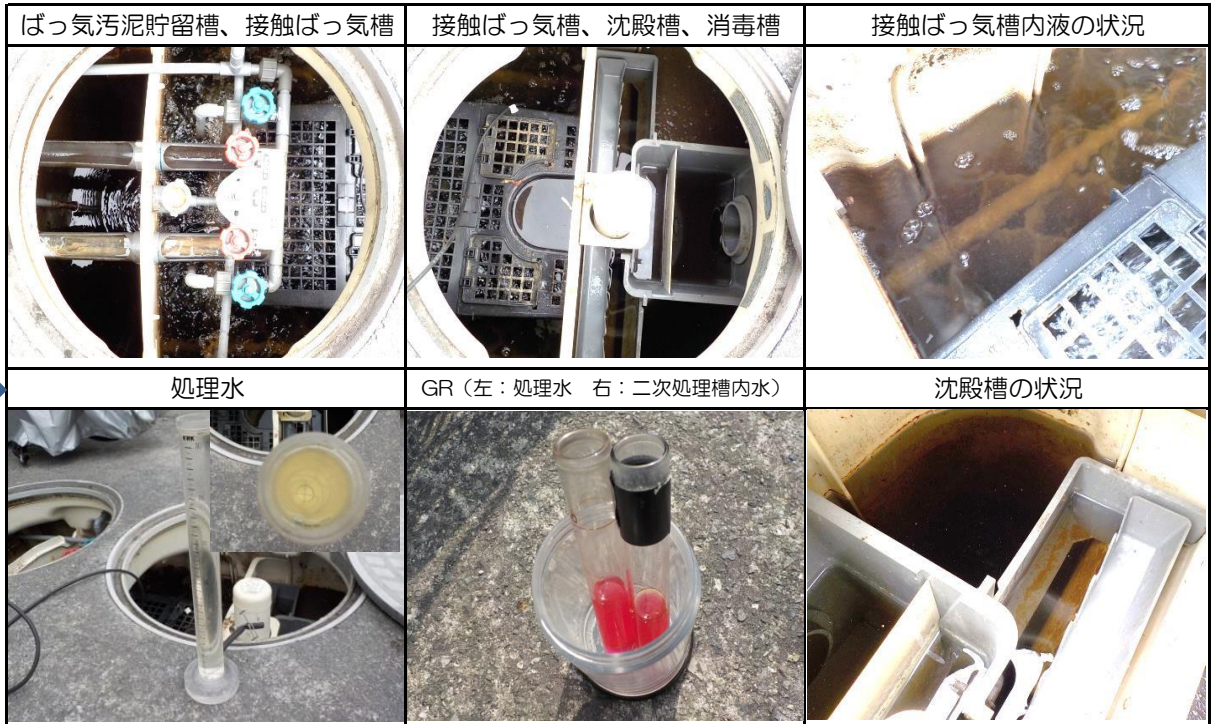
- 接触ばっ気槽のDOが0.6mg/Lから1.8mg/Lに向上した。
- 処理水の臭気は、洗剤臭からほぼ無臭になった。

その結果、処理水の透視度は12cmから30cm以上に、BODは31mg/Lから3.7mg/Lとなり改善された。

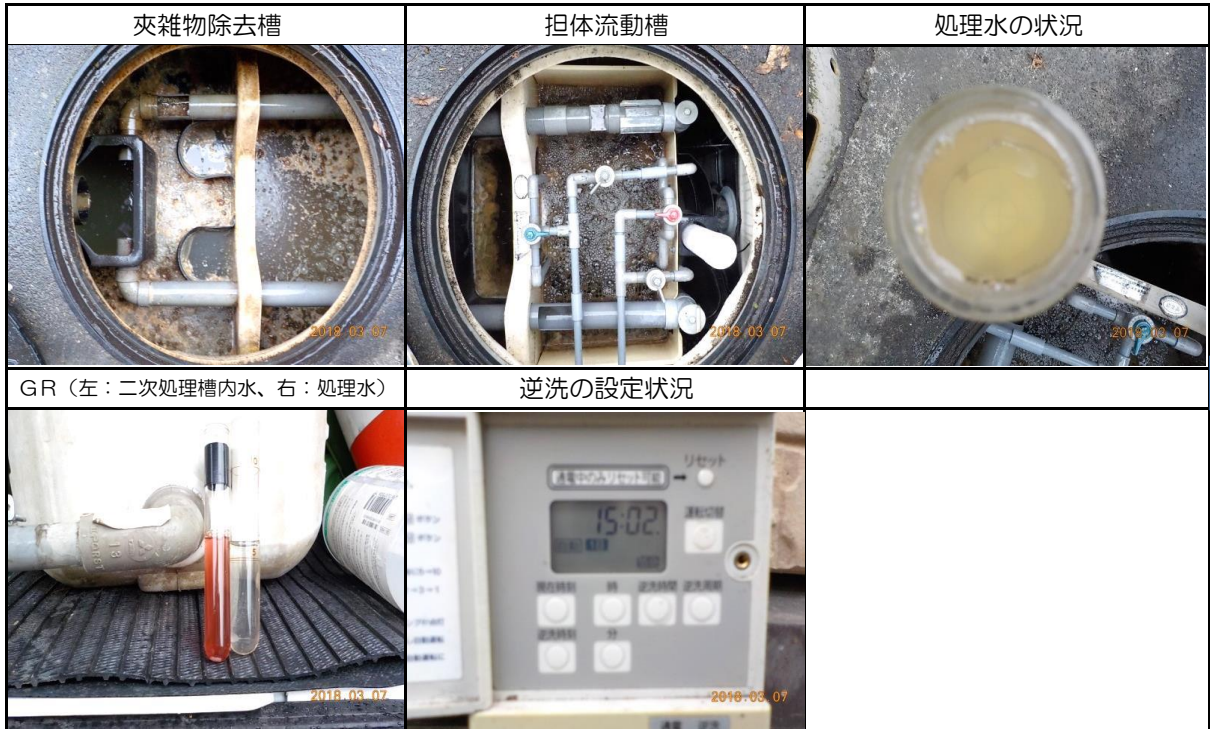
・逆洗のばっ気状況は目視では問題なかったが、処理水の性状から逆洗時に空気の通り道ができ、ろ過部の担体が固着し洗浄されていなかった可能性が考えられた。

・ステンレスパイプにブローを接続し、ろ過部の強制逆洗を実施。

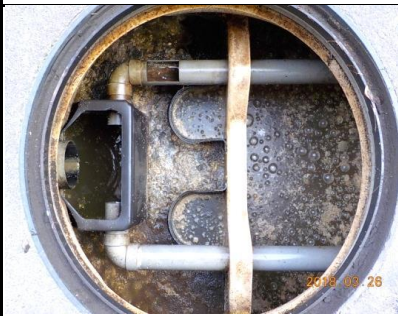
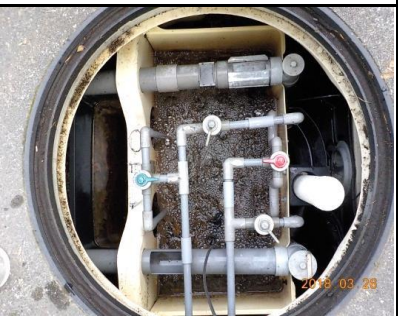
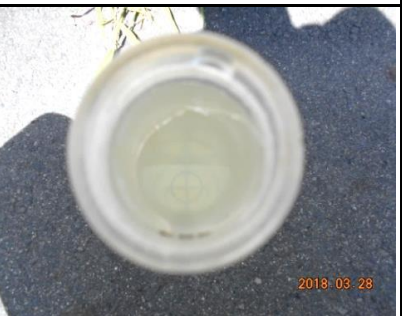
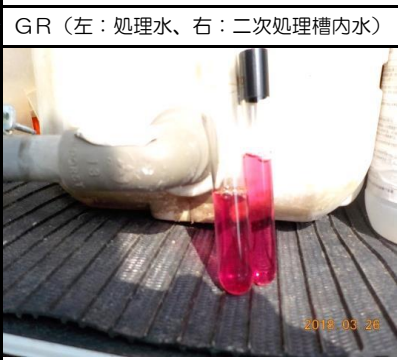
夾雑物除去槽	担体流動槽	処理水の状況

- ・ 処理水の色相が黄褐色から無色に変化した。
- ・ 処理水のGRが一から+に変化し、臭気も腐敗臭がなくなりほぼ無臭になった。

その結果、BODは37mg/Lから2.9mg/Lとなり改善された。

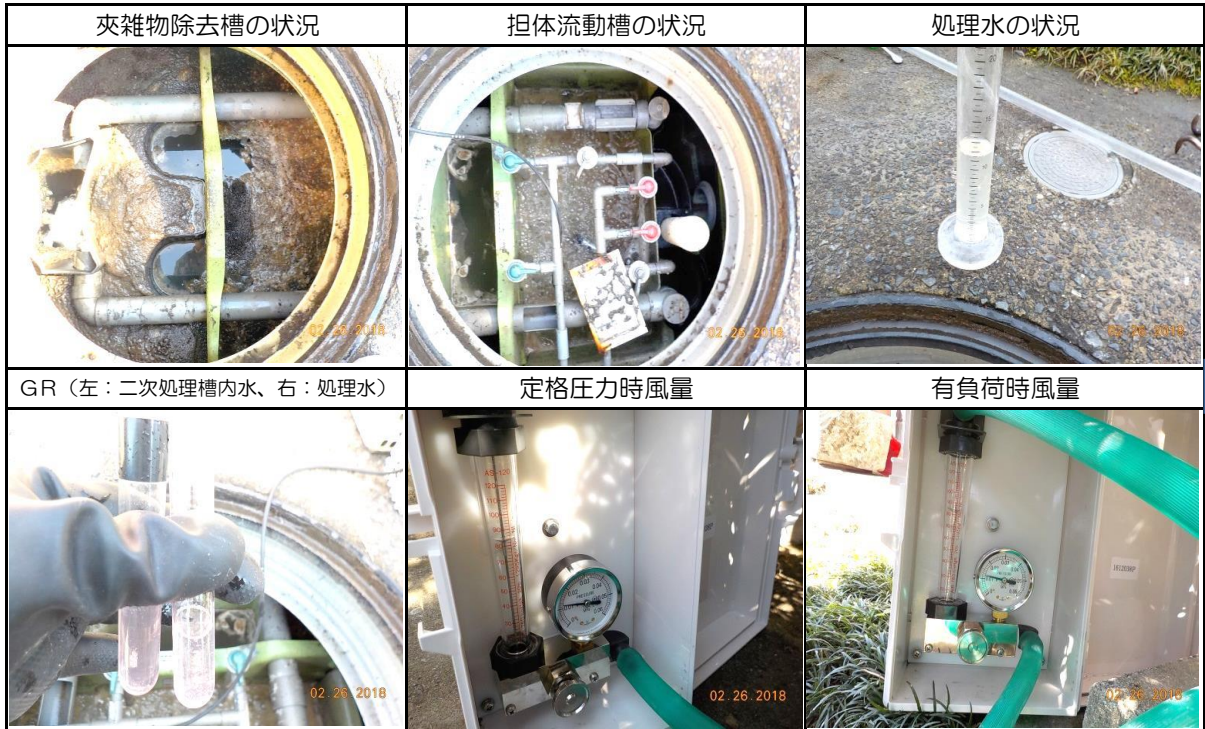
- 定格風量、有負荷時風量ともに正常だが、外観上、担体流動槽の中央部のみがばっ気されている。
- 担体が均一に流動していないと推測される。
- 処理水に下水臭が残存しており、GR発色も薄い。

- 風量は正常だが、散気管の目詰まりが考えられるため、目詰まり通しを実施する。
- 120L/分ブローを接続し、散気バルブを片側ずつ開閉し、それぞれ10分間の空気による目詰まり通しを実施。実施後、元のブローに戻した。

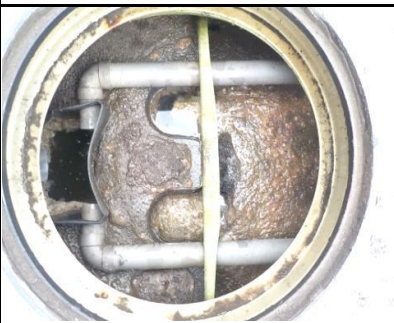
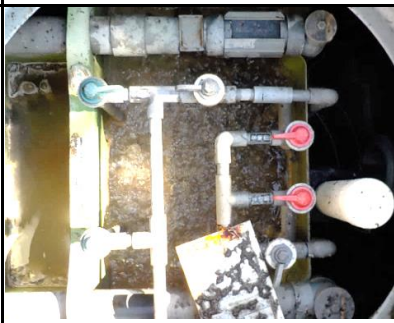
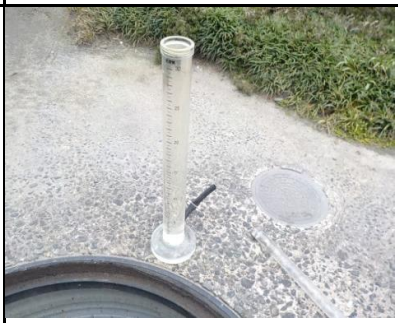
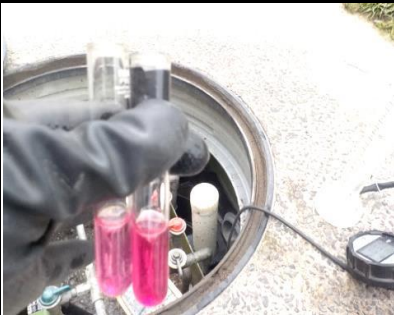
夾雑物除去槽の状況	担体流動槽の状況	処理水の状況

- ・担体流動槽の全面からばっ気が確認された。
- ・担体流動槽上部DOは1.3mg/Lから5.4mg/Lに、処理水槽DOは0mg/Lから1.2mg/Lに上昇した。
- ・処理水、二次処理槽内水のGR発色が強くなった。
- ・処理水のORP値は、-150mVから40mVとなり酸化状態となった。
- ・処理水の臭気は、下水臭からほぼ無臭になった。

その結果、処理水の透視度は11cmから30cm以上に、BODは40mg/Lから5.0mg/Lとなり改善された。

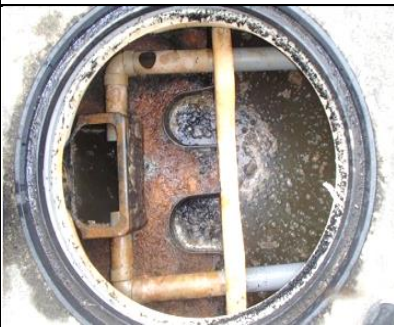
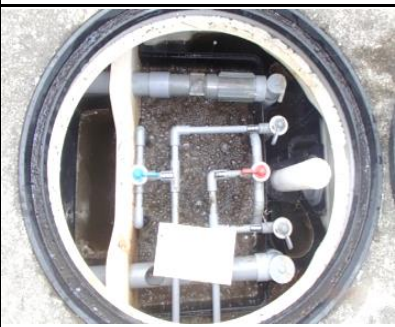
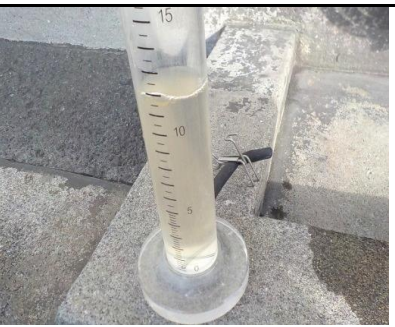
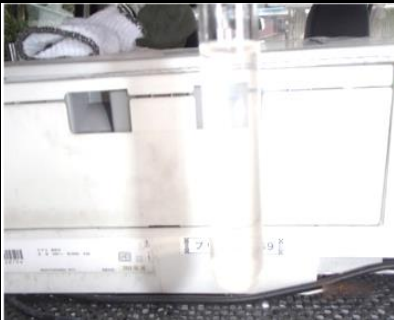
夾雑物除去槽、嫌気ろ床槽	担体流動生物ろ過槽	処理水

- ・当該施設は事務所であり、流入汚水はトイレ排水が主であるため、塩化物イオン濃度が179mg/Lと高い。
- ・二次処理槽、処理水ともにGRは-
- ・逆洗時の剥離汚泥は、ほとんど確認されない。

- ・塩化物イオン濃度が高いことから、トイレの洗浄水量が少ないことが考えられるので、管理者の協力を得て、トイレの使用時に1回分余分に洗浄水を流してもらうように助言。

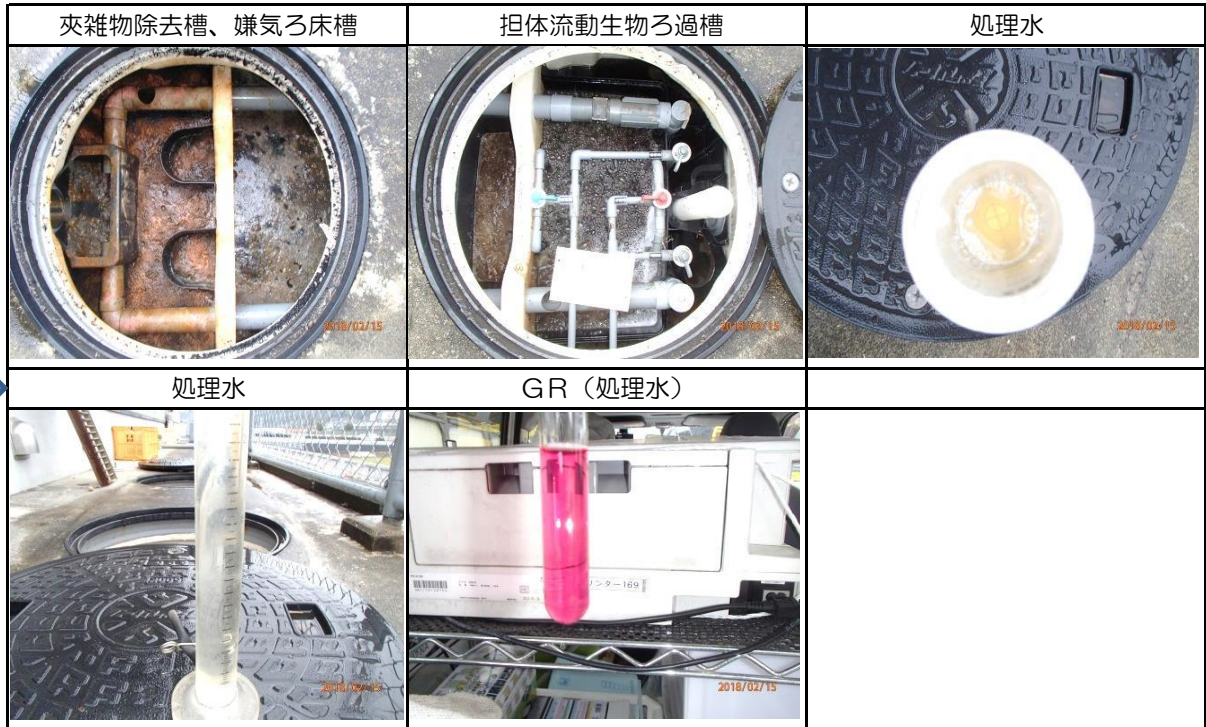
- 処理水の塩化物イオン濃度は122mg/Lに低下し、希釈の効果により生物処理機能も改善した。
- 処理水のGRは+で、ほぼ無臭となった。

その結果、処理水の透視度は12cmから30cm以上、BODは35mg/Lから5.8 mg/Lとなり改善された。

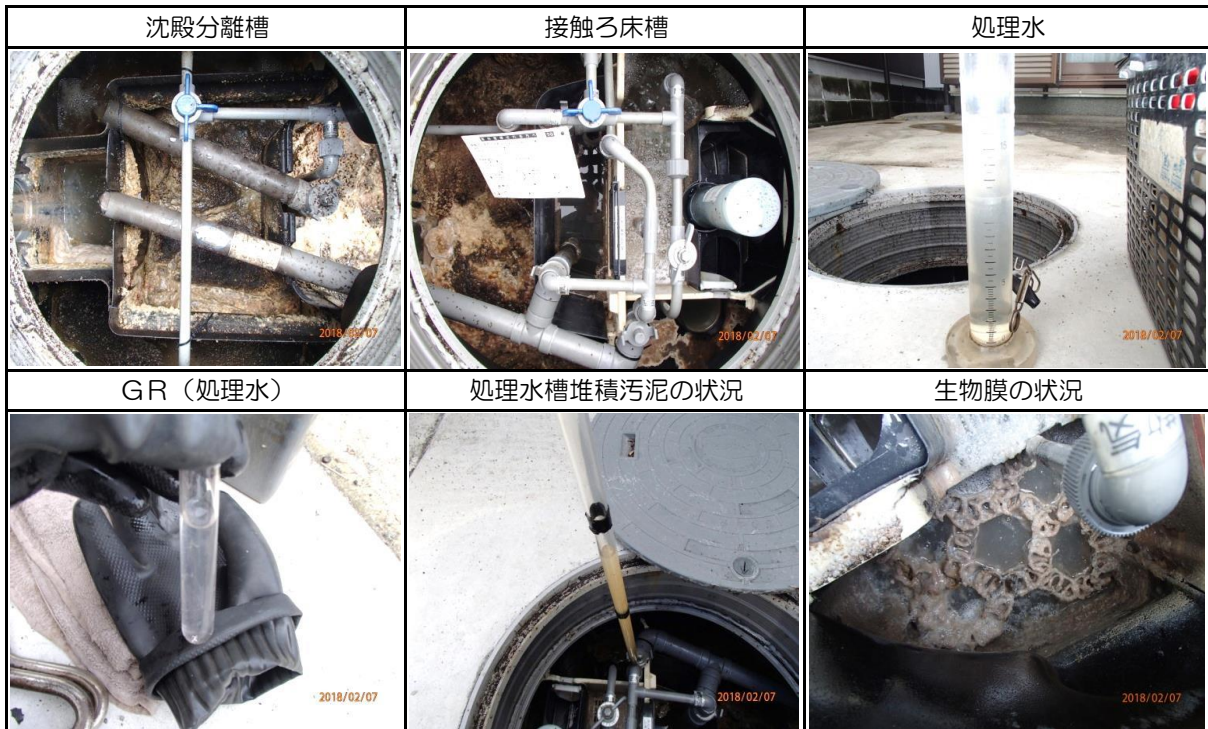
- ・ 処理水に下水臭が残存している。
- ・ 好気ろ床槽に白い発泡が確認される。
- ・ 油脂類の流入が少し見られる。

- ・ 好気ろ床槽側にある手動逆洗バルブを好気ろ床槽側に傾け、循環水量を3.5L/分から2.3L/分へ調整、また自動逆洗を2回(2時、3時に10分間)から3回(4時から10分稼働を追加)に増やす。

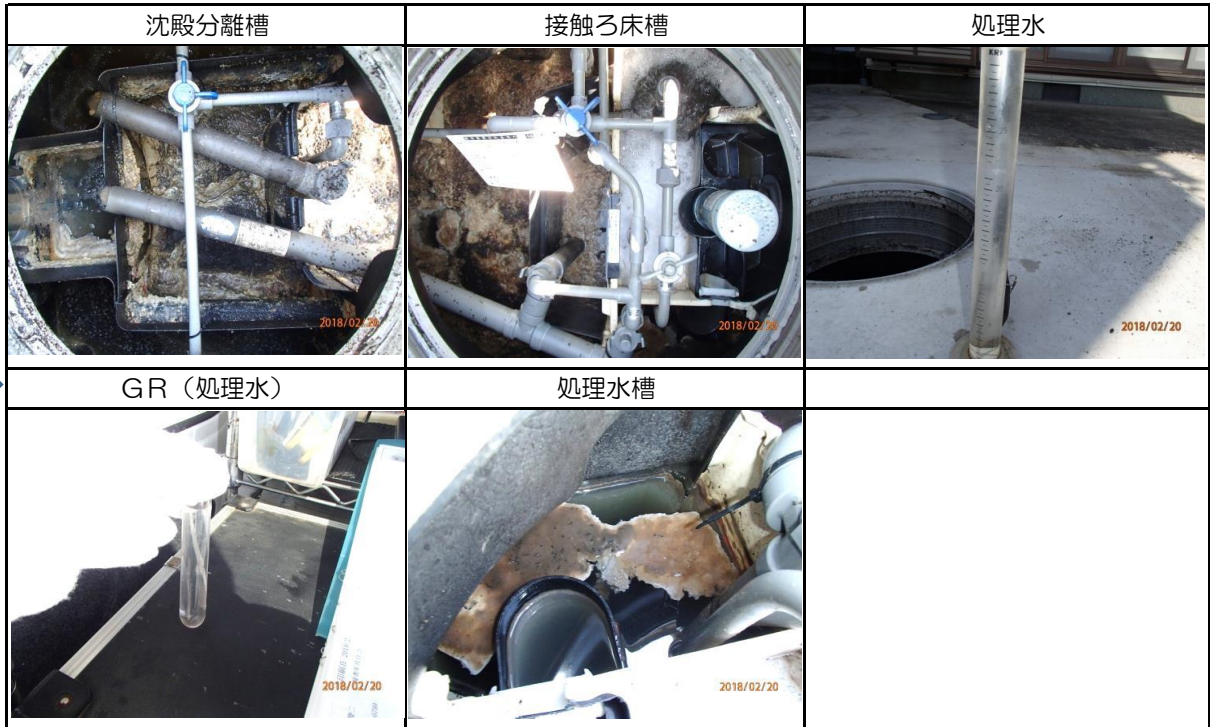
- 循環水を少なくし逆洗時の汚泥移送回数を増やした結果、底部汚泥の堆積量が少なくなった。
- 処理水槽のDOが0.1mg/Lから3.6mg/Lまで増加。

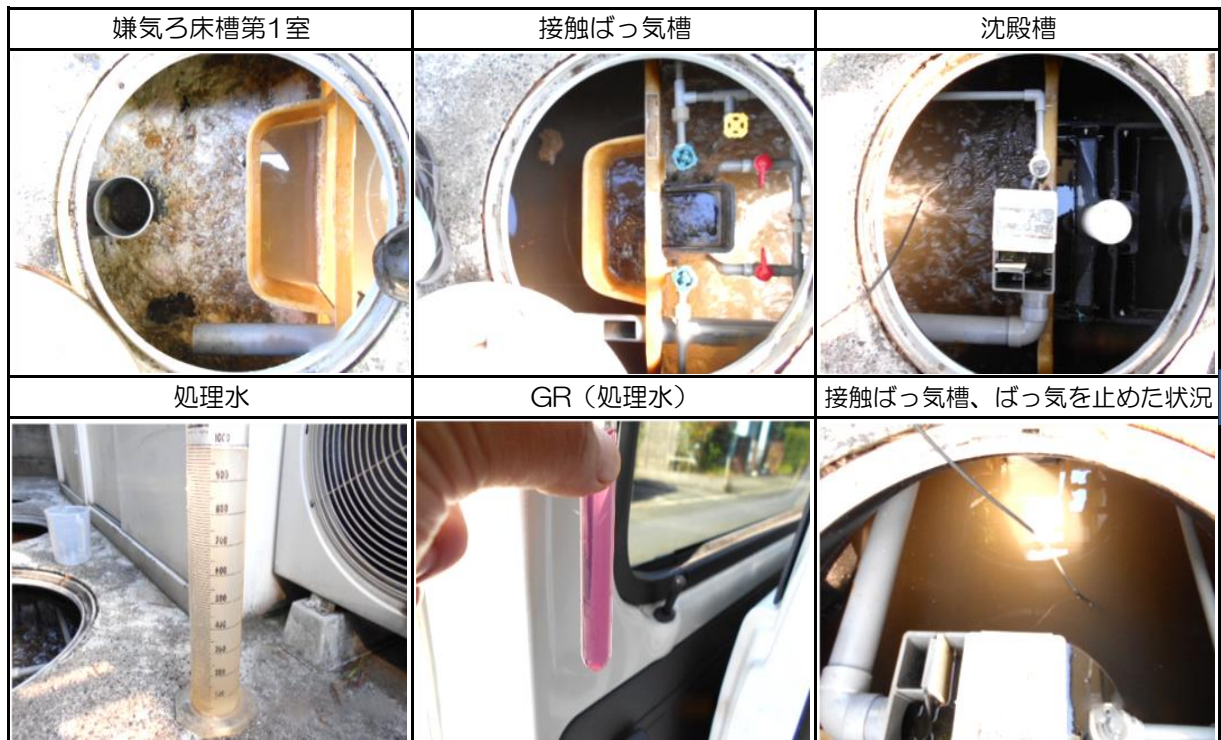
- ・接触材に十分な生物膜が付着していない・全槽において色相は茶褐色
- ・逆洗前後の接触ばっ気槽内の透視度は14cmで同じ
- ・二次処理水、処理水ともにGRは+
- ・循環水量が多い(8.3Q)

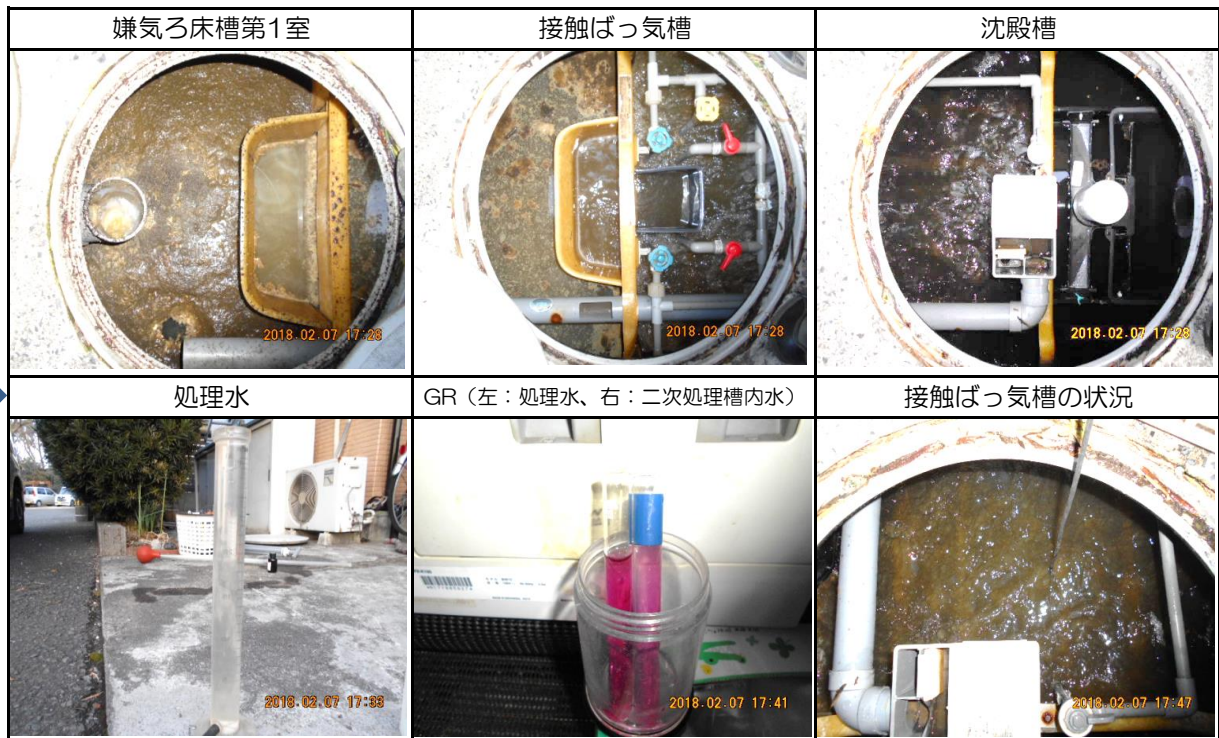
- ・接触材にわずかに生物膜が付着している。
- ・嫌気ろ床槽第1室、2室にスカムが形成されてきた。
- ・接触ばっ気槽と処理水槽の色相は無色に近い。
- ・二次処理水GR+、処理水GR+

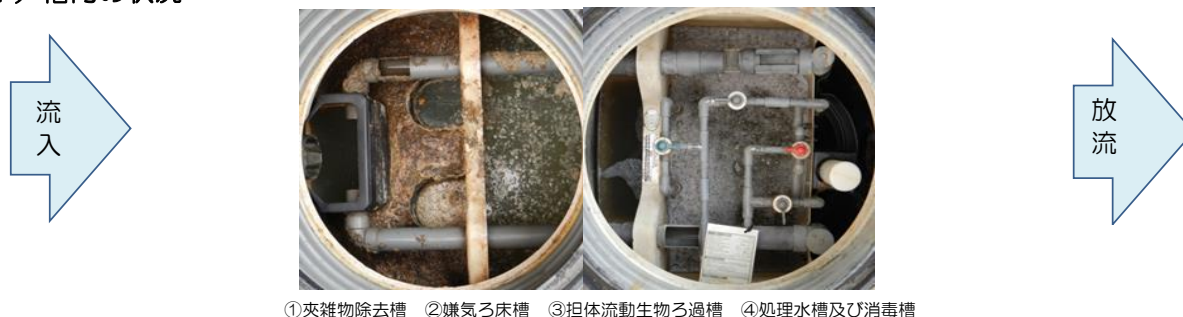
①夾雑物除去槽 ②嫌気ろ床槽 ③担体流動生物ろ過槽 ④処理水槽及び消毒槽

- ・洗濯回数が多い。(3回/日)
- ・常時逆洗運転中のため、生物ろ過槽の剥離汚泥が多量に発生。
- ・循環装置、汚泥移送装置停止のため、担体流動生物ろ過槽に汚泥が多量に発生。
- ・結果、放流水に多量のSSが混入。

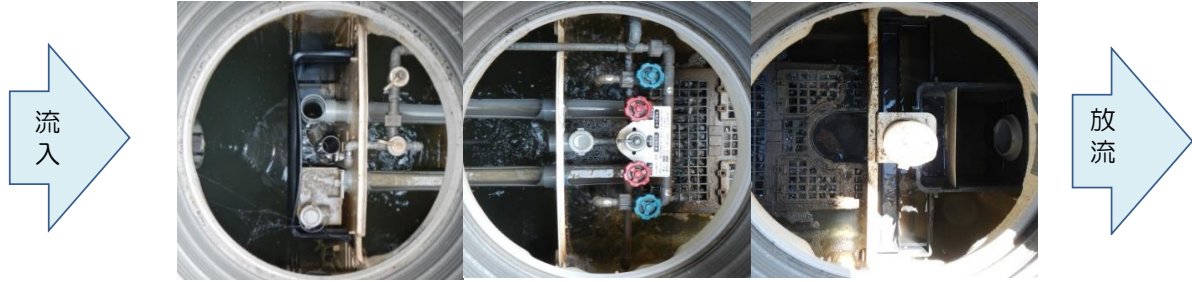
①夾雑物除去槽 ②ばっ気汚泥貯留槽 ③担体流動槽 ④接触ばっ気槽 ⑤沈殿槽及び消毒槽

調査日	平成28年1月15日	平成28年1月28日	
現状	<ul style="list-style-type: none"> 循環装置停止のため、担体流動槽及び接触ばっ気槽にSSが多量に発生。 	<ul style="list-style-type: none"> 2次処理装置のSSが減少。 処理機能が向上し、処理水のBOD及び透視度が処理目標水質まで向上。 	
対策	<ul style="list-style-type: none"> 接触ばっ気槽の逆洗。 剥離汚泥の移送。 移送水量の調整。(可動堰Vノッチ全開 ⇒ 2.8L/分) 循環水量の調整。(0.0L/分 ⇒ 2.1L/分)

水質悪化の主な原因は、好気性消化の影響により担体流動槽及び接触ばっ気槽に多量のSSが発生したためだと考えられます。
 対策として、接触ばっ気槽の逆洗作業並びに剥離汚泥の移送作業及び維持管理要領書を参考に流量調整量と循環水量の調整を行いました。
 その結果、SSの減少とBODの向上が確認出来ました。

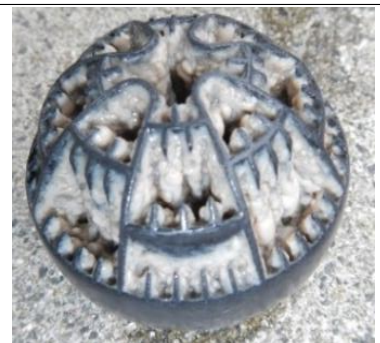
- 循環水量が多い。
(計画汚水量の約12.0倍)
(各単位装置のBOD及び透視度がほぼ同じ)
- 好気性処理が不十分。
(担体流動槽の溶存酸素量が低い、生物膜が白っぽい、窒素酸化が不十分)【右写真参照】

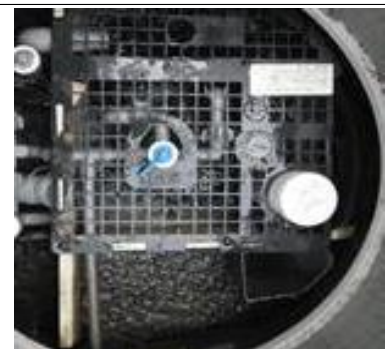
- ・間欠定量移送装置の移送水量の低下。
- ・循環水移送装置が停止。
- ・担体流動槽に多量のSS。
- ・沈殿槽全面に10cm程度のスカムの生成。【右写真参照】

調査日	平成29年6月13日	平成29年7月25日	平成29年8月30日
現状	<ul style="list-style-type: none"> 間欠定量移送装置の移送水量が低下、循環装置が停止状態であり、処理機能が低下している。 担体流動槽に多量のSS。 沈殿槽全面にスカムの生成。(厚さ10cm程度) 	<ul style="list-style-type: none"> 沈殿槽にスカムの生成。 担体流動槽及び緩担体流動槽の溶存酸素量が低下。 上記槽内の担体の生物膜が肥厚。 	<ul style="list-style-type: none"> 沈殿槽にスカムの生成無し。 全窒素が減少。(74mg/L⇒16mg/L) 生物酸化が進行し、放流水質のBOD及び透視度が処理目標水質まで向上。
対策	<ul style="list-style-type: none"> 間欠定量移送装置の洗浄。 循環水量及び移送水量を維持管理要領書に沿った設定に変更。 沈殿槽スカムの移送を実施。 	<ul style="list-style-type: none"> 沈殿槽スカムの移送を実施。 溶存酸素の確保及び担体の生物膜の自然剥離を目的に散気管の洗浄を実施。

対策として、間欠定量移送装置の洗浄を実施し、流入負荷に見合った移送水量と循環水量に調整しました。

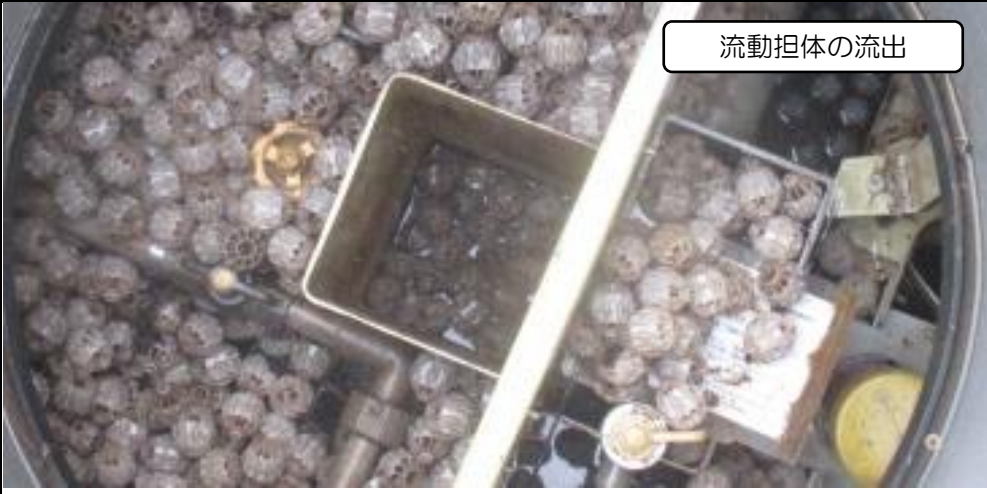
14. 接触材、ろ材、担体等の固定及び保持状況

処理方式	嫌気ろ床・担体流動・循環方式	
指摘の状況	担体流動槽の担体の流出が認められ、処理機能に影響を与えることが明らかであるため。	
改善方法	このような場合、沈殿槽等へ流出した担体を回収し担体流動槽へ戻す必要があります。また、担体移動防止ネットの固定不良など、担体が流出する様な隙間がある場合は、ふさぐ等の対応が必要です。	
事例

水質への影響	残留塩素濃度	_____
	透視度	短絡流の形成に伴う生物処理機能の低下又は汚泥の流出
	BOD	短絡流の形成に伴う生物処理機能の低下又は汚泥の流出

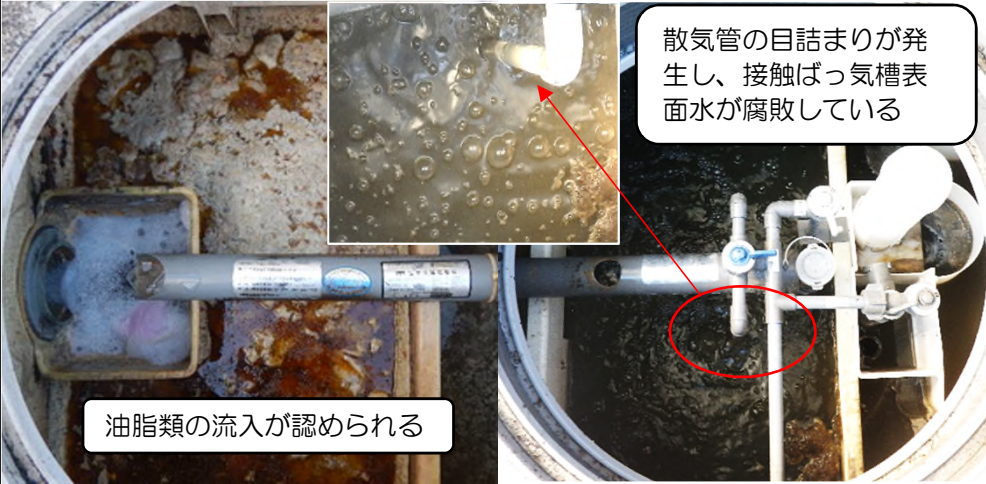
32. ばっ気装置の稼働状況

処理方式	接触ろ床方式	
指摘の状況	散気装置の閉塞が認められ、処理機能に影響を与えることが明らかであるため。	
改善方法	このよう場合、油脂類の流入過多の影響により散気管が目詰まりしていることが考えられることから、浄化槽管理者に対し油汚れがひどい場合は、油を紙等でふき取り、直接油を流さない等の注意を促すと共に、散気管内部の圧力水洗浄又は空気洗浄を行い閉塞を除去する必要があります。	
事例

<p>油脂類の流入が認められる</p> <p>散気管の目詰まりが発生し、接触ばっ気槽表面水が腐敗している</p>	
水質への影響	残留塩素濃度	—————
	透視度	生物処理機能の低下
	BOD	生物処理機能の低下

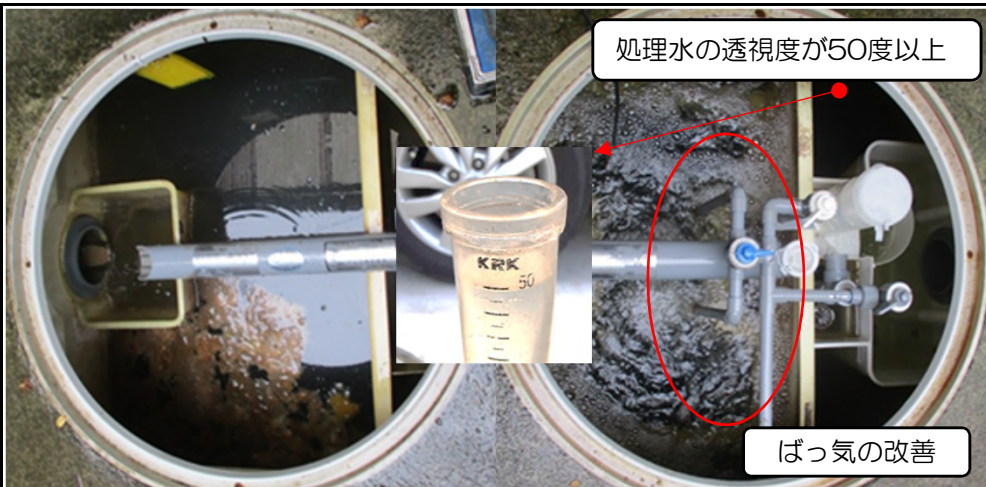
改善後の状況

<p>処理水の透視度が50度以上</p> <p>ばっ気の改善</p>	
--------	---	--

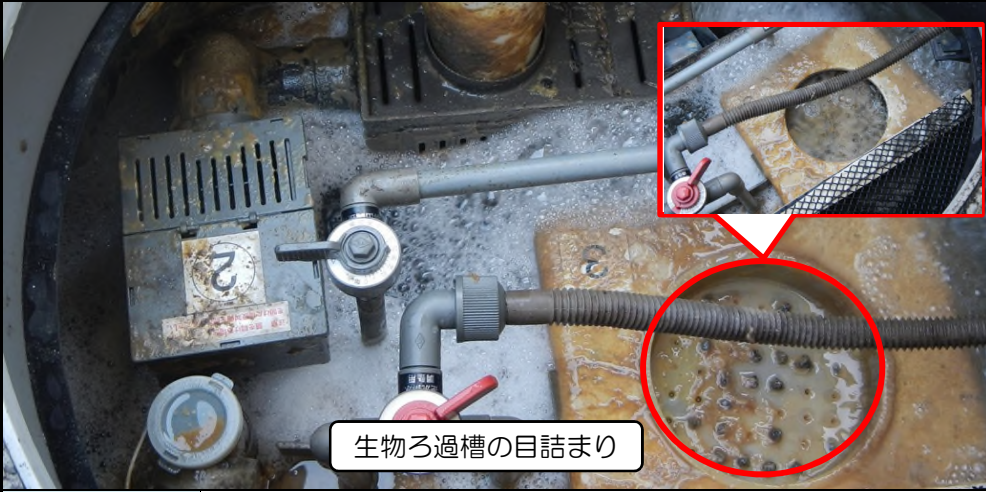
52. 生物ろ過槽、担体流動槽の水位及び水流の状況

処理方式	ピークカット流量調整型夾雑物除去担体流動生物ろ過方式	
指摘の状況	生物ろ過槽の目詰まりにより、担体流動槽及び生物ろ過槽の水位の上昇が認められ処理機能に影響を与えることが明らかであるため。	
改善方法	このような場合、強制的に生物ろ過槽の担体を洗浄する必要があります。ブロワ停止後、ユニオンからジャバラホースを外し、用意したパイプにソケットを接続しブロワを作動させ手動逆洗を行い担体を洗浄します。また、生物ろ過槽の逆洗回数を1日3回（流入のない時間帯に設定）に増やす必要があります。	
事例

水質への影響	残留塩素濃度	_____
	透視度	攪拌不良に伴う生物処理機能の低下
	BOD	攪拌不良に伴う生物処理機能の低下

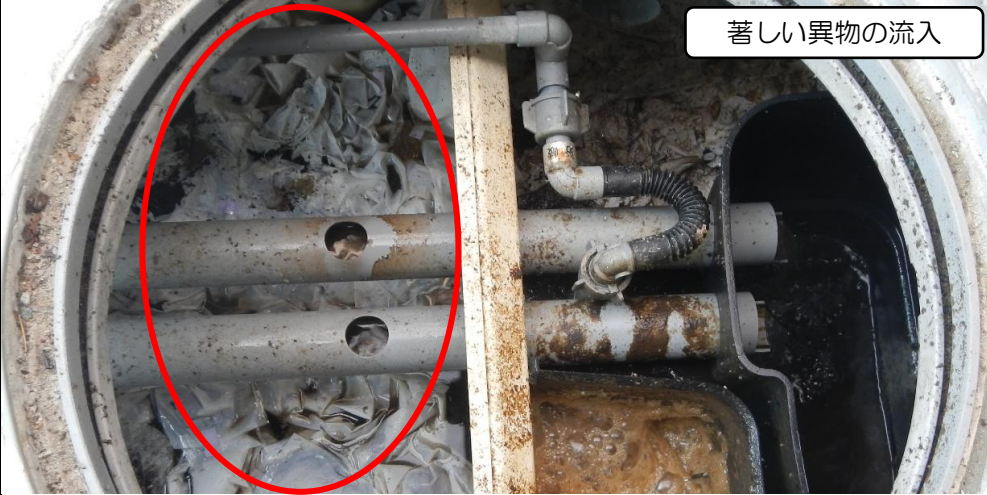
69. 異物の流入状況

処理方式	接触ろ床方式	
指摘の状況	異物の著しい流入が認められ、処理機能に影響を与えていることが明らかであるため。	
改善方法	このような場合、異物を除去するとともに浄化槽管理者に対し異物等を流さないように注意を促す必要があります。	
事例

水質への影響	残留塩素濃度	—————
	透視度	生物処理機能の低下
	BOD	生物処理機能の低下
