## 改善が望まれる事例

流入管渠立ち上げ部の破損

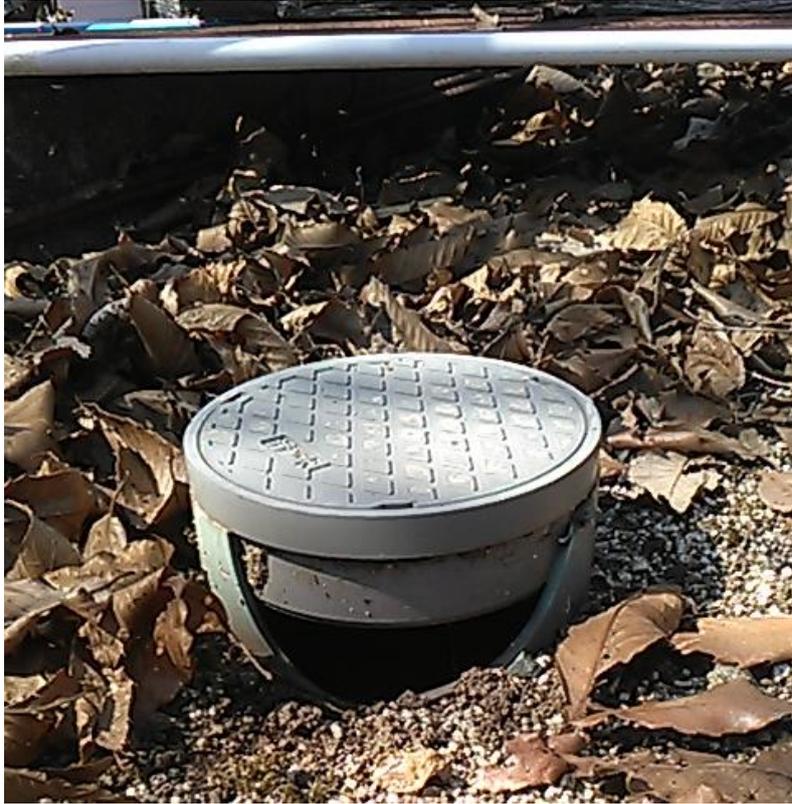
流入配管の蓋枠の一部に欠損が認められます。

蓋枠の欠損部から雨水や土砂が浄化槽へ流入する恐れがあること。また、臭気や衛生害虫の発生が予見

流入管渠の立ち上げ部の欠損箇所の修繕を行う必要があります。  
また、草刈り機や物品の衝突により再度破損する恐れがあるため、蓋上部をグラウンドレベルに合わせる事が望まれます。
