改善が望まれる事例

点検口蓋の受枠の腐食

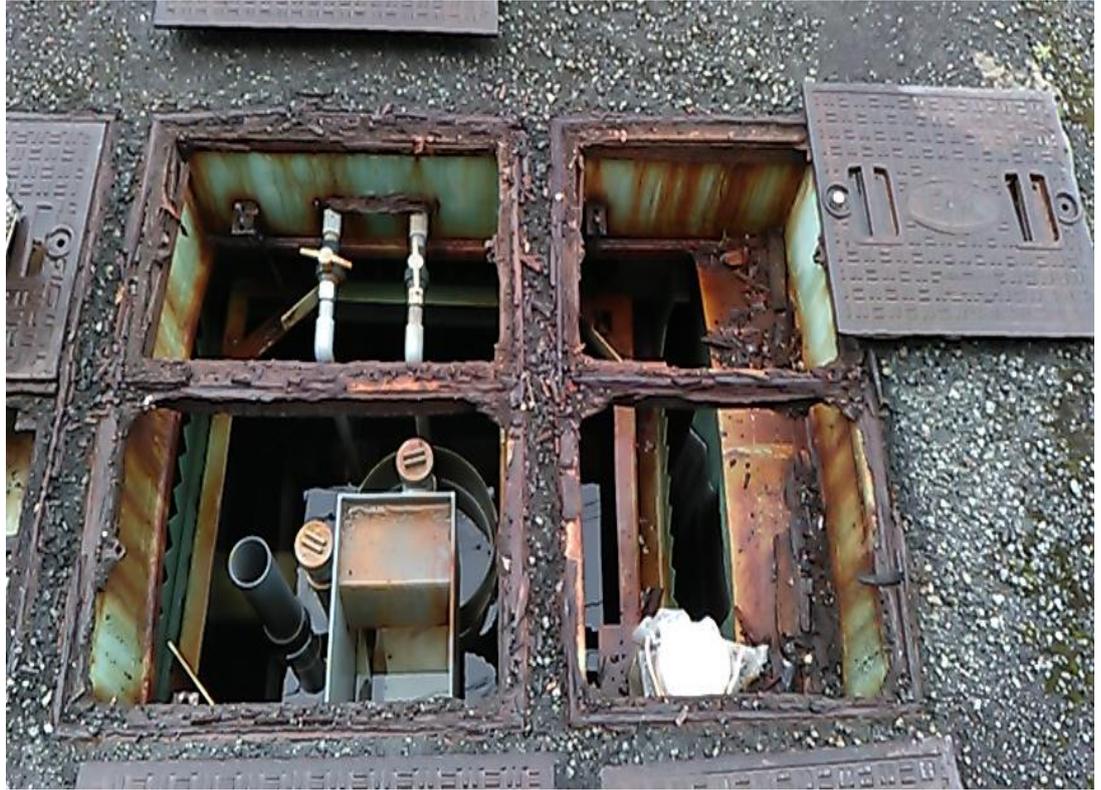
点検口蓋の受枠が腐食しています。

点検口蓋の受枠が腐食しており、落下等の事故が発生する可能性があるため

腐食は、結露等の湿気(水や酸素の存在化)や硫化水素等の影響によって発生します。また、その濃度等の状況によって進行の速さが異なります。

点検口蓋が腐食している際には点検口蓋の交換が必要です。その際には、点検口蓋の受枠が腐食していることがあります。点検口蓋の受枠の状態も確認したうえで、交換を進めてください。

また、点検口蓋が腐食していなくても点検口蓋の受枠が腐食している可能性もありますので、事故の発生を予防するために早目の対応が望まれます。
