平成 28 年度熊本地震浄化槽被害状況調査

報告書

平成 28 年 12 月

公益社団法人熊本県浄化槽協会

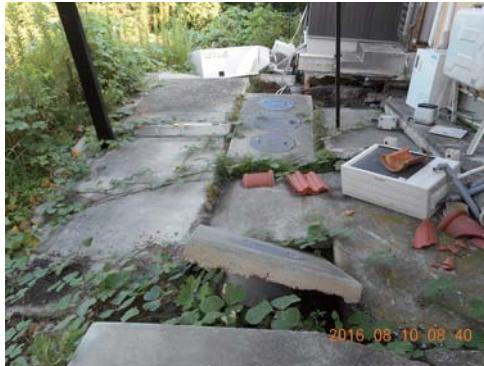
「浄化槽周辺の地盤・地形」におけるチェック項目ごとの被害率を図5-1に示す。被害の状況は、地震による地割れや陥没等が浄化槽の本体の破損及び流入・放流管渠に影響を与えていた。写真5-3に被害状況を示す。

写真 5-3 周辺地割れ・陥没

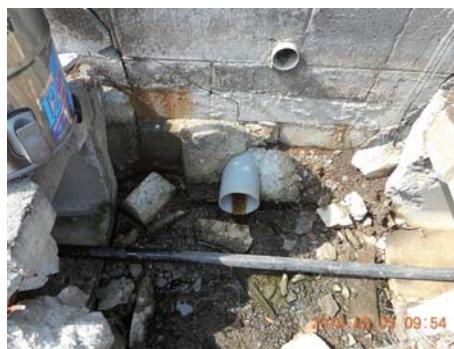
「放流先の異常」を表5-2に示す。調査実施基数 788 基中 21 基 (2.7%) に、被害があった。放流先の異常の状況は、側溝の崩壊や土砂の流出等があった。処理後の放流先における被害は、応急処置の完了は 3 基 (14.3%) で、放流管の破損等を伴う被害を受けた浄化槽のうち 2 基が使用不可と判断された。写真5-4・5-5に被害状況を示す。

写真 5-4 放流先崩壊

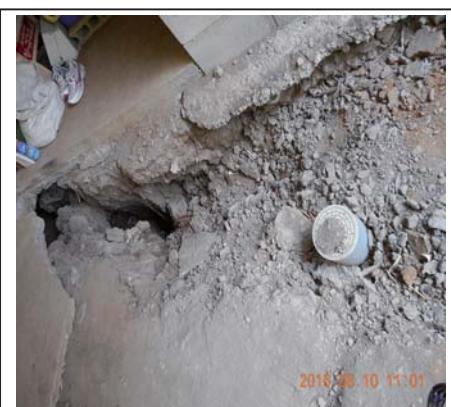
「流入管渠」におけるチェック項目ごとの被害率を図5-2に示す。被害の状況は、地震の地盤に対する影響が大きく勾配不良が多く、また家屋と流入管の切断破損等も見られた。写真5-8に被害状況を示す。

写真 5-8 地割れ

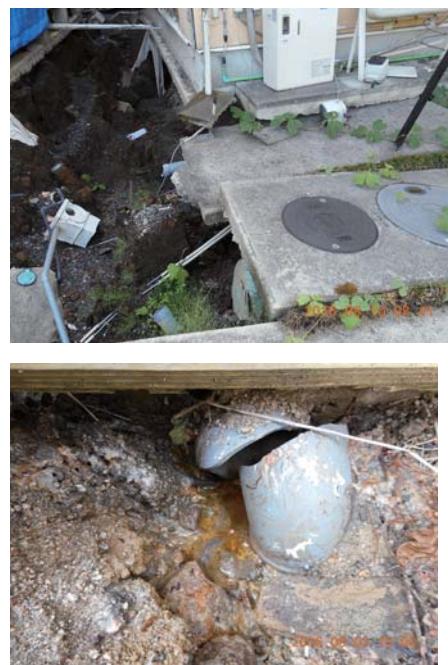
「明らかな漏水・雨水/土砂流入」を表5-4に示す。調査実施基数788基中40基(5.1%)に被害があった。被害の状況は、流入配管の切断や、破損等が見られた。被害を受けた40基のうち13基は応急処置が完了しているが、25基が使用不可と判断される。

写真5-9 流入配管破損

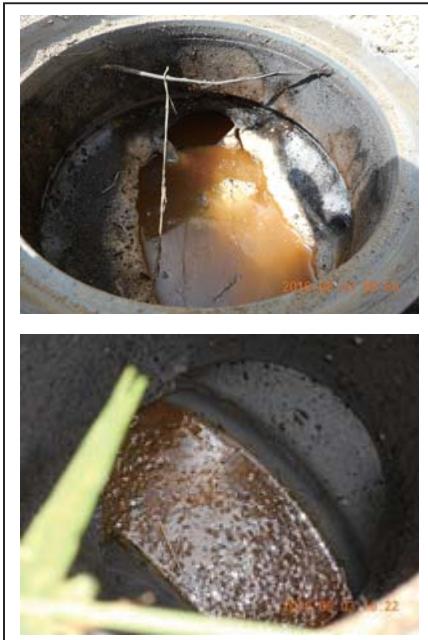
「勾配不良」を表5-5に示す。調査実施基数788基中78基(9.9%)に流入管渠の勾配不良が認められた。応急処置は殆ど未遂であるが、6基が使用不可と判断される。

写真5-10 流入配管勾配不良

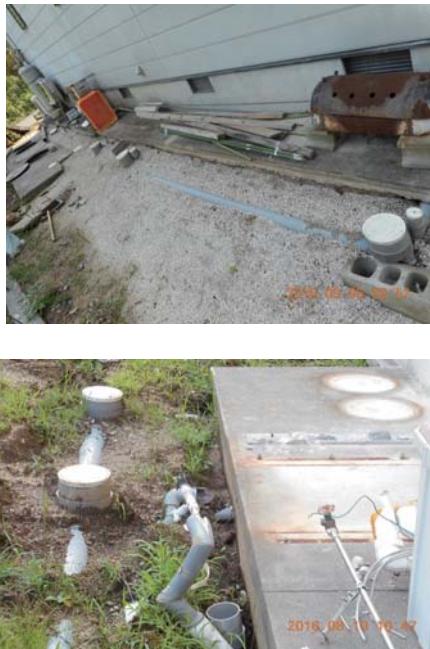
「配管露出」を表 5-6 に示す。調査実施基数 788 基中 11 基 (1.4%) に被害が認められた。応急処置はいずれも未遂であった。

写真 5-11 流入配管露出等

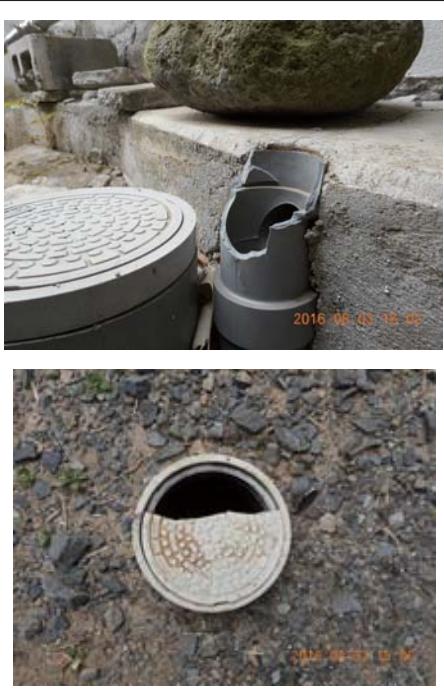
「点検升の蓋の異常」を表 5-7 に示す。調査実施基数 788 基中 5 基 (0.6%) に点検升の蓋に異常があった。2 基については応急処置が完了していた。

写真 5-12 流入配管点検口破損

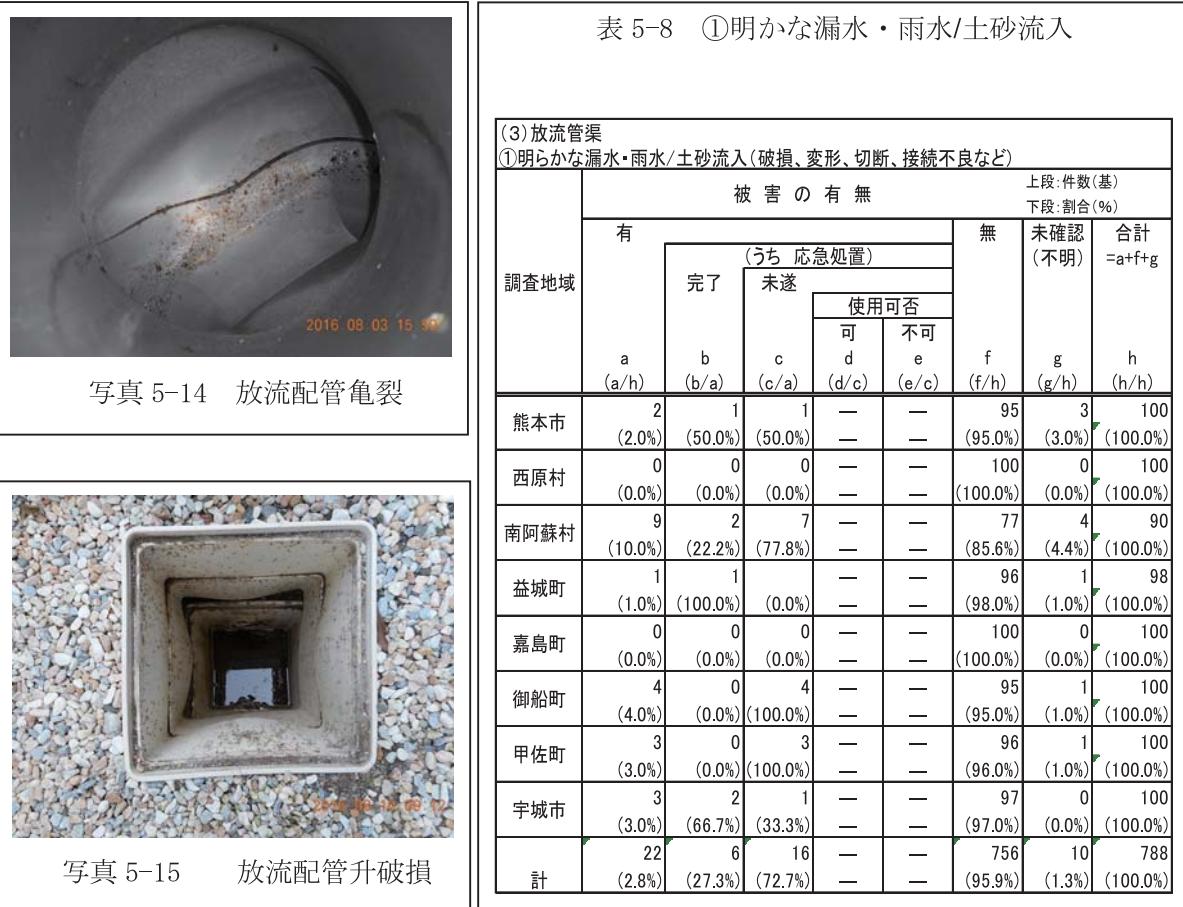
「明らかな漏水・雨水/土砂流入」を表 5-8 に示す。調査実施基数 788 基中 22 基 (2.8%) に被害があった。被害の状況は、放流管の破損、切断等であった。

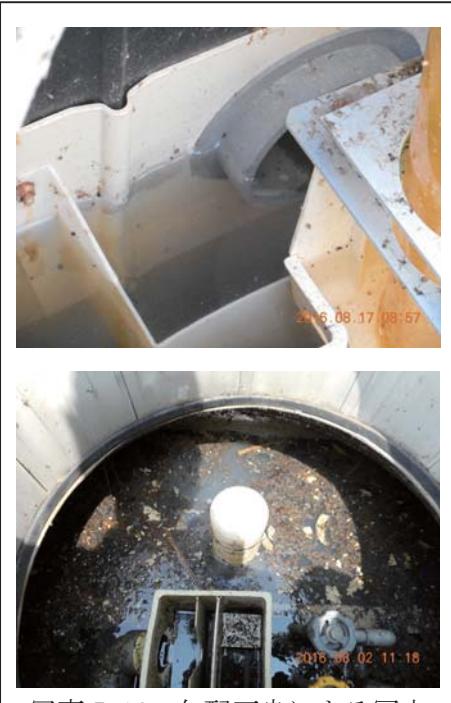
「勾配不良」を表 5 - 9 に示す。調査実施基数 788 基中 33 基 (4.2%) に、被害があった。31 基が応急処置の未遂であり、浄化槽内に満水等、使用不可 8 基と判断される。

写真 5-16 勾配不良による冠水

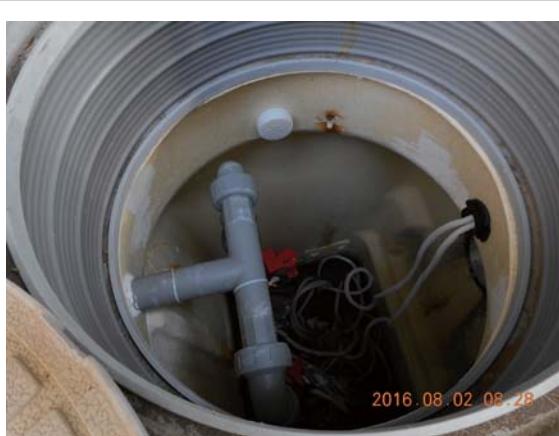
写真 5-17 配線落下

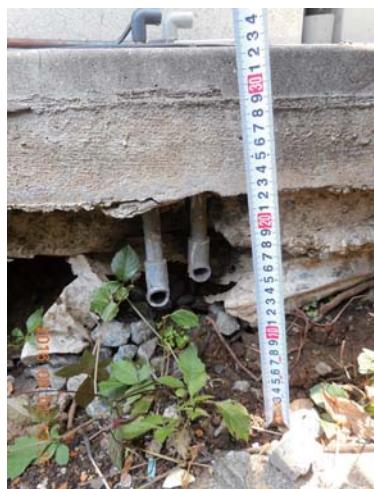
「送風機（プロワ）」におけるチェック項目ごとの被害率を図 5-5 に示す。直下型熊本地震の被害が、槽外空気配管（送風機から浄化槽までの空気配管）及び送風機本体の被害率が高かった。写真 5-19 に被害状況を示す。

写真 5-19 槽外空気配管破損

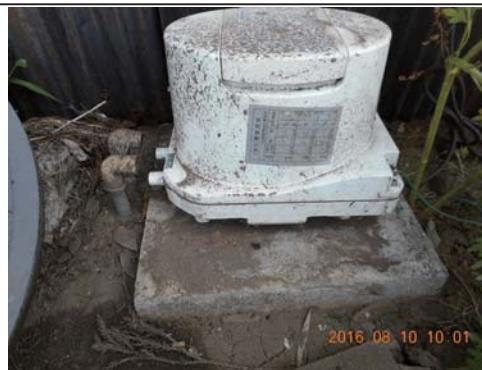
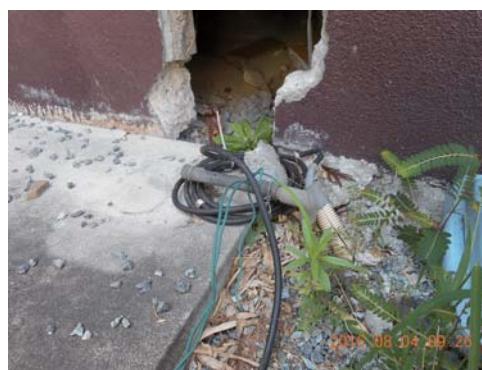
「送風機の設置状況」を表 5-14 に示す。調査実施基数 788 基中 27 基 (3.4%) に、被害があった。被害の状況は、転倒・破損等であった。応急処置が完了している浄化槽が、13 基 (48.1%) であった。写真 5-20 に被害状況を示す。

写真 5-20 送風機の破損

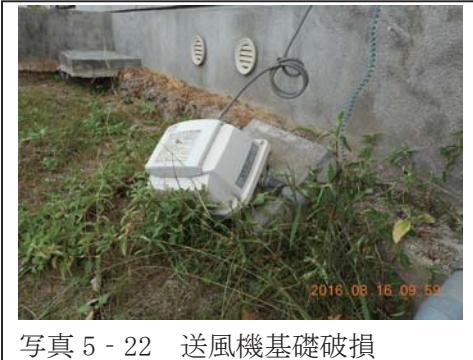
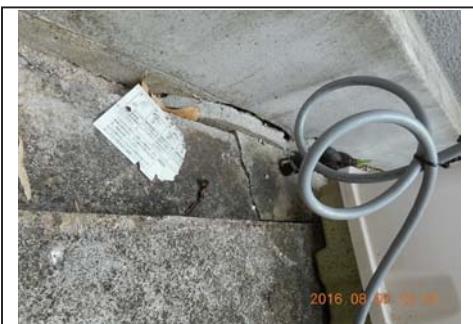
「基礎の流出・亀裂・破損」を表5-18に示す。調査実施基數788基中15基(1.9%)に基礎の流出・亀裂・破損があった。応急処置は11基が未遂であった。写真5-22・5-23に被害状況を示す。

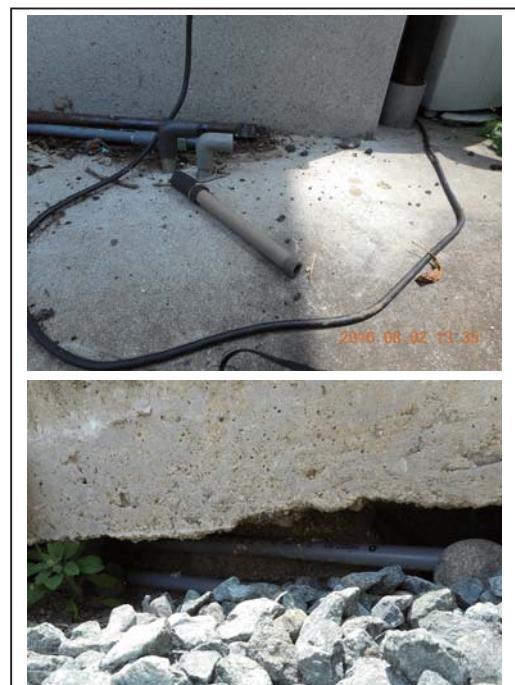
「空気漏れ」（槽外空気配管）を表5-20に示す。調査実施基数788基中72基（9.1%）に、被害があった。応急処置については、39基（54%）が完了、33基（46%）が未遂であった。写真5-25・5-26に被害状況を示す。

写真5-25 槽外空気配管破損

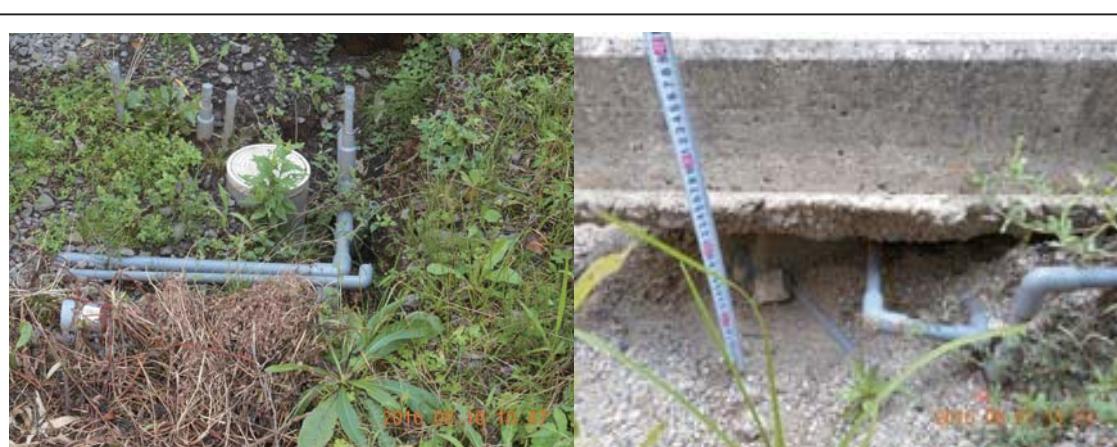
写真5-26 槽外空気配管破損

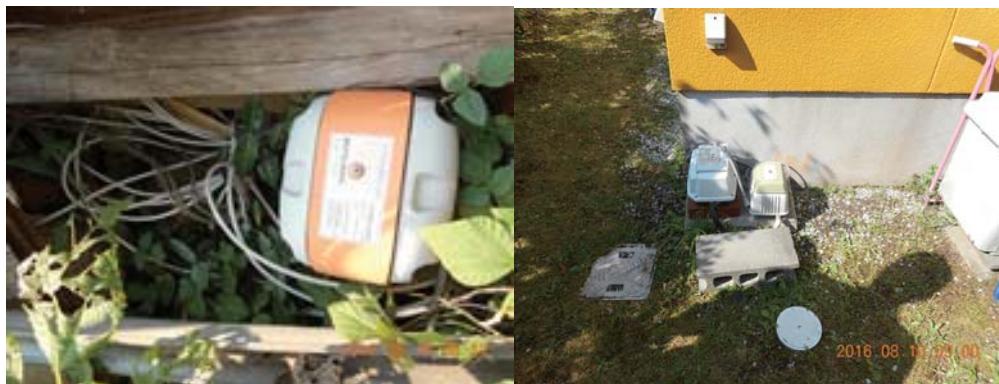
「破損・断線」を表 5 - 21 に示す。調査実施基数 788 基中 2 基 (0.3%) に、被害があつた。応急処置については、浄化槽の損壊が大きく使用不可のため未遂であった。

写真 5 - 27 送風機の電気設備（電気不通）の異常

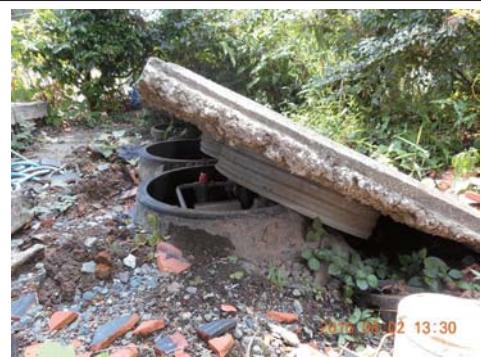
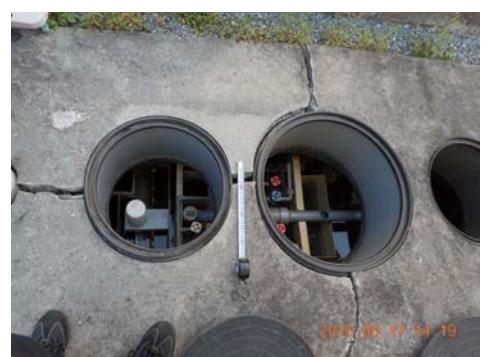
「亀裂・破損・傾き等異常」を表 5-23 に示す。調査実施基数 788 基中 94 基 (11.9%) に、被害があった。そのうち 83 基が、応急処置が未遂の状態であった。

写真 5-28 スラブの浮上・亀裂

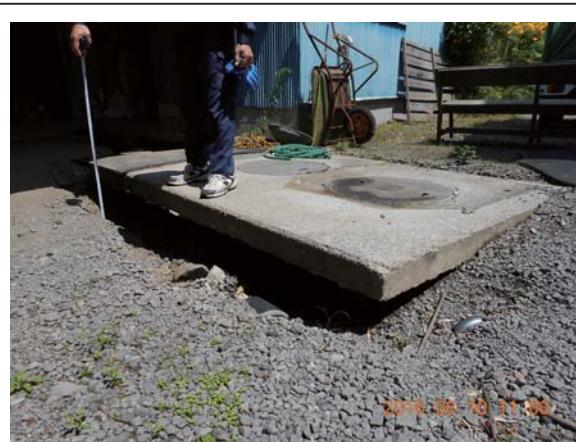
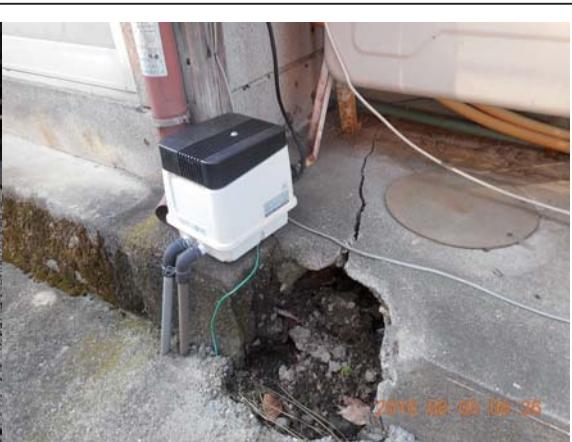
写真 5-29 スラブの浮上・亀裂

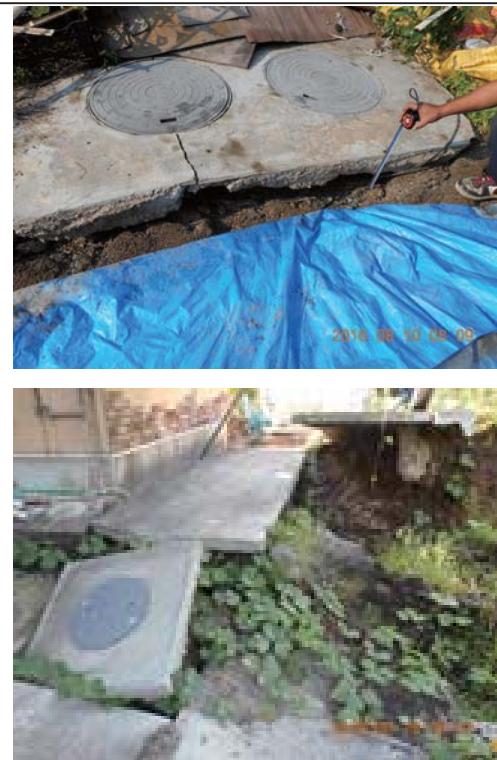
「浮上・沈下」を表 5 - 24 に示す。調査実施基数 788 基中 28 基 (3.6%) に、被害があった。応急処置は軽微な傾きについて 1 基完了しているが、27 基については未遂であり、そのうち 4 基は、使用不可と判断される。

写真 5 - 30 净化槽本体浮上・傾き

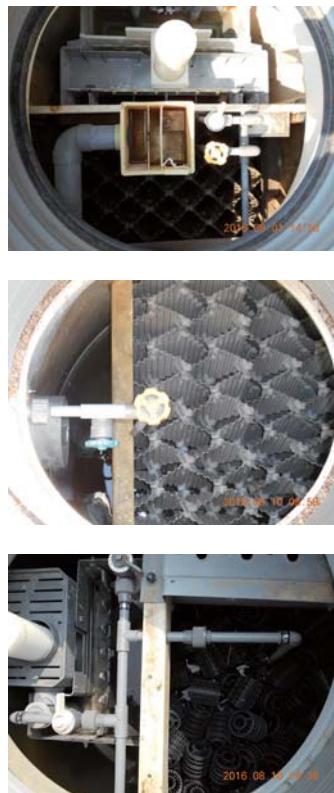
「明らかな漏水・下部亀裂の目視」を表5-25示す。調査実施基数788基中36基(4.6%)に、被害があった。応急処置は31基が未遂であり、そのうち24基が使用不可と判断した。

応急処置が未遂で使用可とした7基の浄化槽のうち、5基は、調査時における浄化槽の水位等に異常は見られなかったが、管理士である調査員から、「保守点検等において水位低下が見られた」とのことである。経過観察とすることで使用可と判断した。2基については、三次処理槽が漏水していることから、二次処理槽による処理水を滅菌することで暫定的に使用可と判断した。写真5-31・5-32に被害状況を示す。

写真5-31 本体漏水

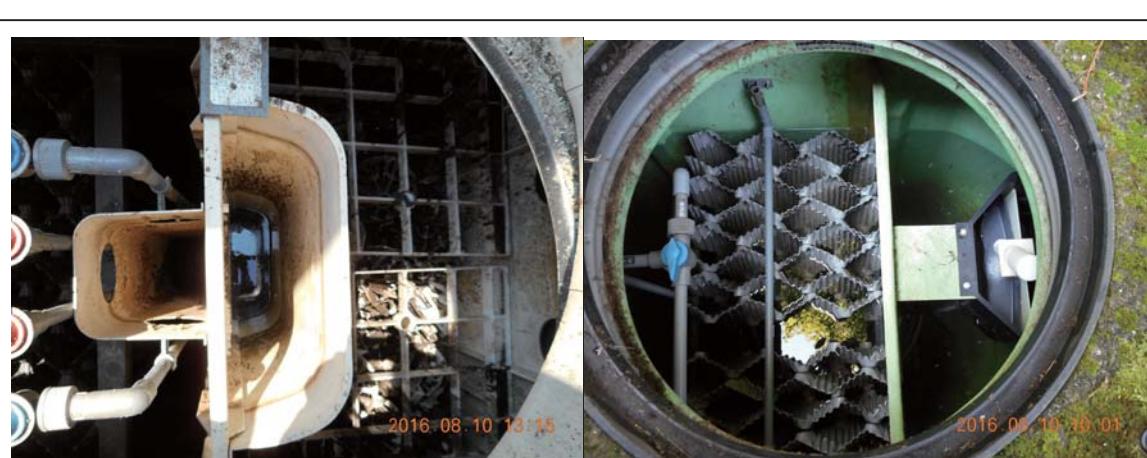
写真5-32 本体漏水

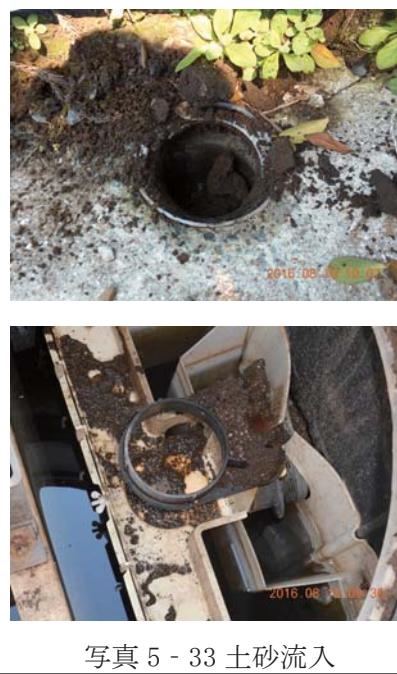
「雨水/土砂流入」を表 5 - 26 に示す。実施基数 788 基中 5 基 (0.6%) に、被害があつた。写真 5 - 33 に被害状況を示す。

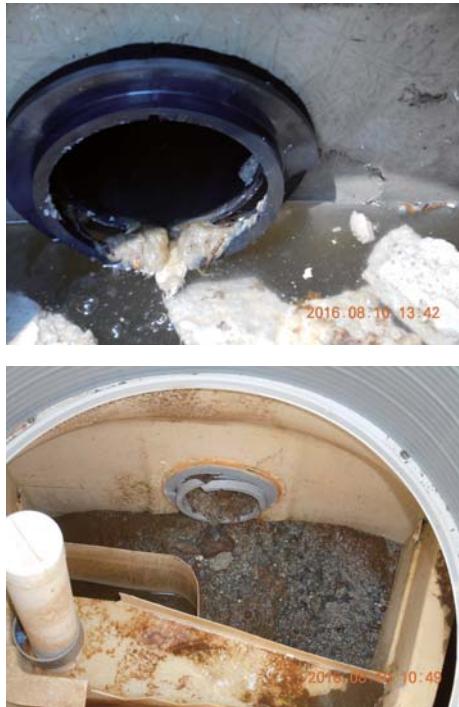
調査実施基数 788 基中 25 基 (3.2%) に、被害があつた。応急処置は、22 基が未遂であり、そのうち 6 基が、使用不可と判断される。写真 5 - 34 に被害状況を示す。

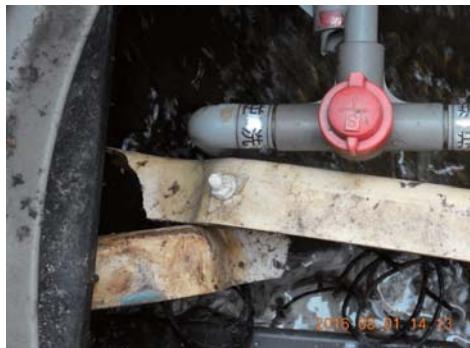
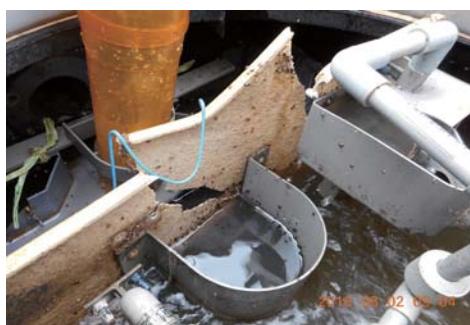
「隔壁の亀裂・破損」を表 5 - 30 に示す。調査実施基数 788 基中 51 基 (6.5%) に、被害があった。写真 5 - 36 に被害状況を示す。

写真 5 - 36 隣壁破損

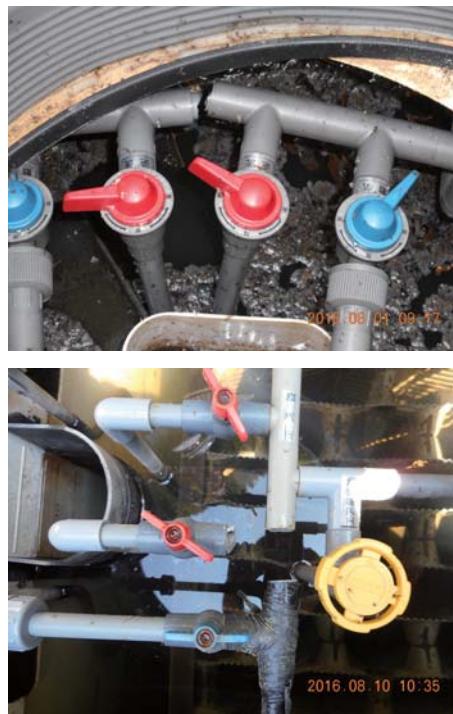
「槽内空気配管の空気漏れ（破損、変形、切断、接続不良など）」を表 5-31 に示す。調査実施基数 788 基中 35 基 (4.4%) に、被害があった。写真 5-37・5-38 に被害状況を示す。

写真 5-37 槽内空気配管切断

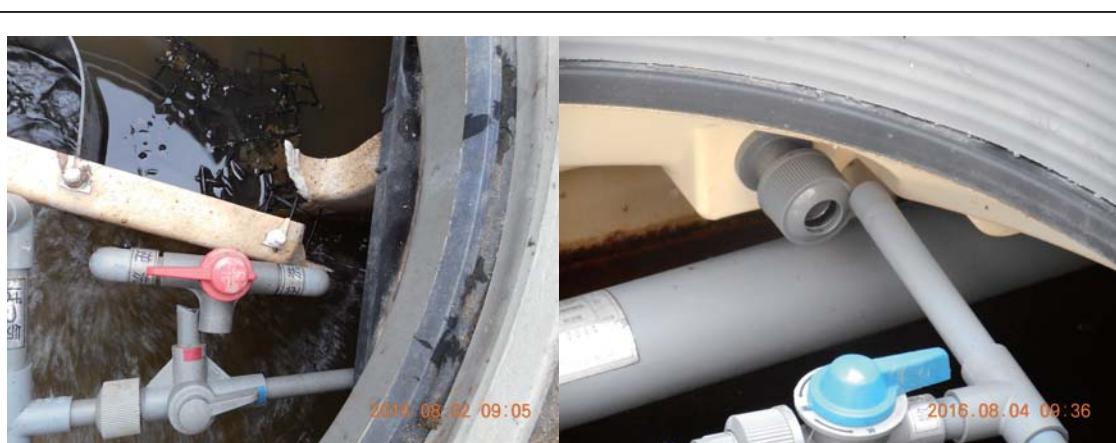
写真 5-38 槽内空気配管切断・ずれ

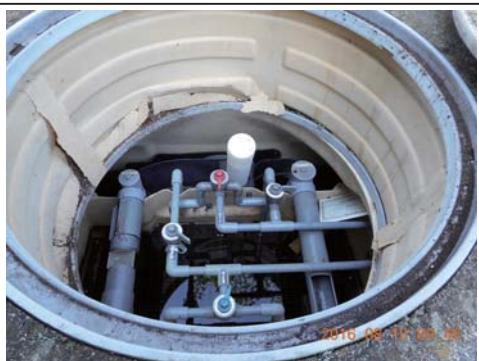
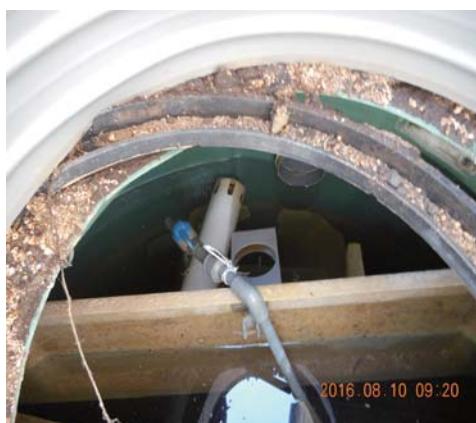
「嵩上げ管の亀裂・破損・変形（嵩上げcm）」を表 5 - 33 に示す。調査実施基数 788 基中 14 基 (1.8%) に嵩上げ管の亀裂・破損・変形があった。写真 5 - 42 に被害状況を示す。

写真 5 - 42 嵩上げ管の破損

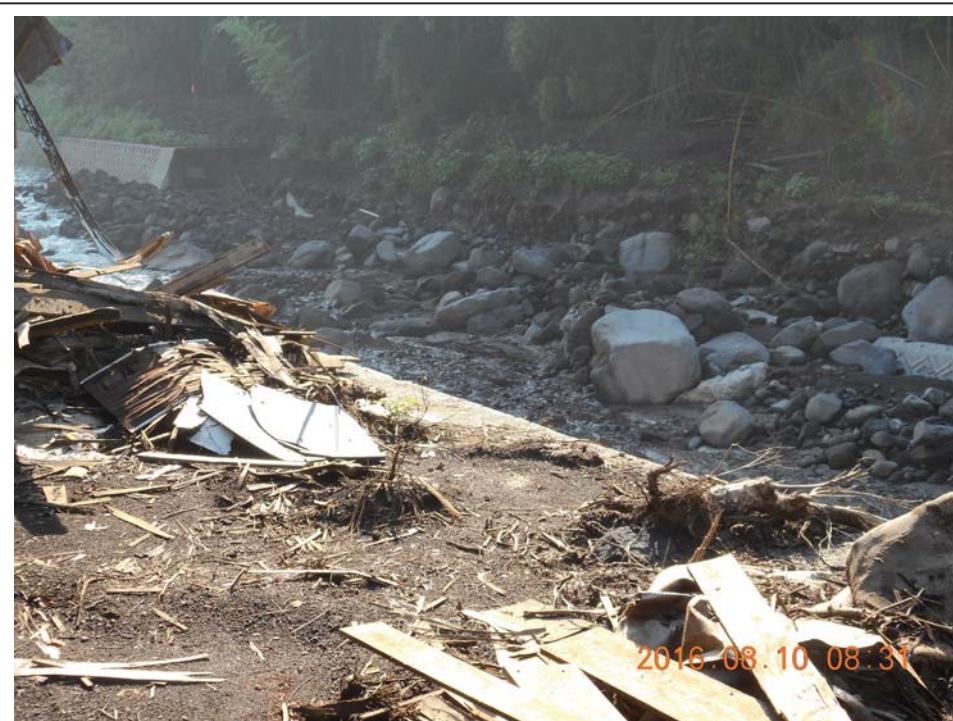
写真5-43 土石流による家屋浄化槽・流出
