改善が望まれる事例

浄化槽内の水位上昇①

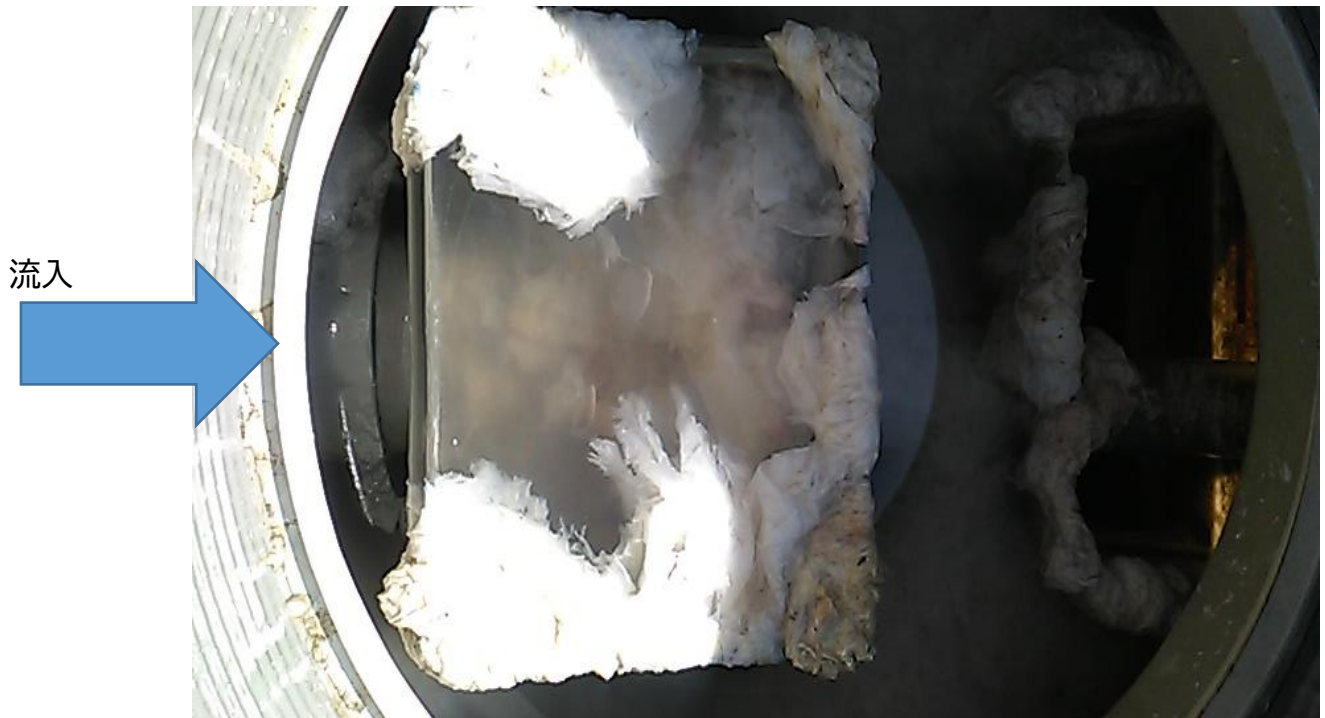
嫌気ろ床槽の水位の状況

嫌気ろ床が閉塞して水位が上昇しています。

嫌気ろ床槽の目詰まりにより、水位が上昇しているため

今回の事例では、トイレトペーパーの使用量が多いことが主な原因でした。

まずは、閉塞の解消に向けて契約されている保守点検事業所、清掃事業所に改善を依頼してください。

トイレトペーパーの使用量は個人差が大きいと言われていますが、このような状況が発生した際には、使用量を減らしていただくようお願いいたします。

また、今回はトイレトペーパーが主な原因でしたが、浄化槽には目詰まりを発生させる要因がほかにもあります。例えば、同じ紙でもティッシュペーパーや新聞紙、チラシなどの溶けにくいものや、お菓子の袋等のビニール製品も目詰まりの原因となりますので、流されることのないようにご注意ください。
