九州地区浄化槽水質改善事例集

九州地区浄化槽指定検査機関協議会
全国浄化槽団体連合会九州地区協議会

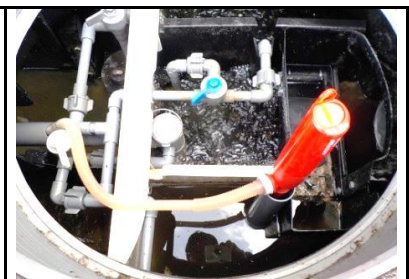
- ・沈殿槽に多量の汚泥が堆積している。

- ・処理水の腐敗やDOの消費を抑制するため、沈殿槽底部汚泥を移送する。
- ・担体流動槽、緩担体流動槽の底部堆積汚泥を移送するため、エアブローする。

(汚泥移送の数日後)

- ・二次処理の機能を高めるため、一時的に循環を停止する。

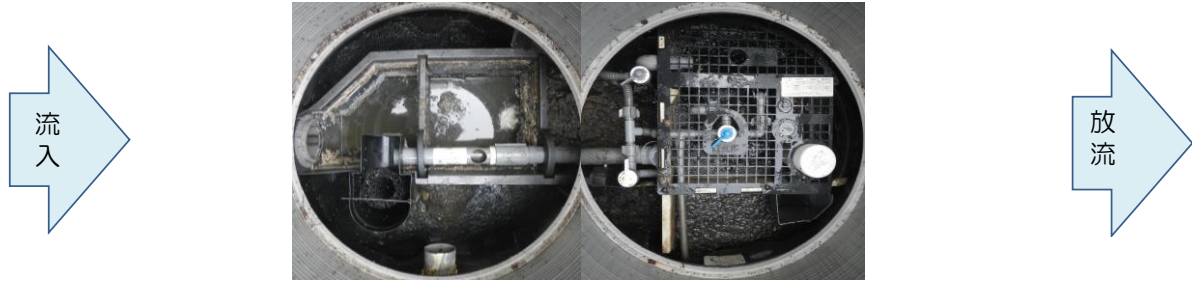
①汚泥貯留槽 ②担体流動槽 ③沈殿槽及び消毒槽

- ・間欠定量移送装置の移送水量の低下。
- ・循環水移送装置が停止。
- ・担体流動槽に多量のSS。
- ・沈殿槽全面に10cm程度のスカムの生成。【右写真参照】

対策として、間欠定量移送装置の洗浄を実施し、流入負荷に見合った移送水量と循環水量に調整しました。
