平成 28 年度熊本地震浄化槽被害状況調査

報告書

平成 28 年 12 月

公益社団法人熊本県浄化槽協会

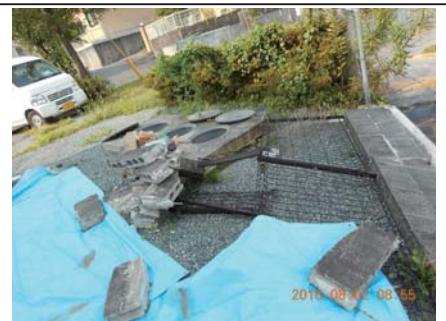
写真5-1 周辺地割れ・陥没

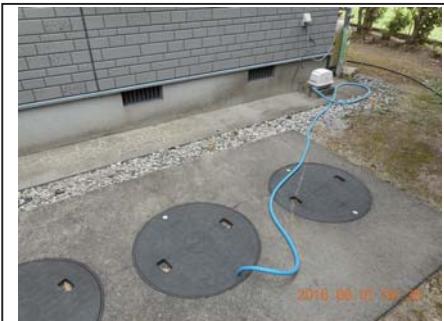
写真5-2 槽外空気配管措置済

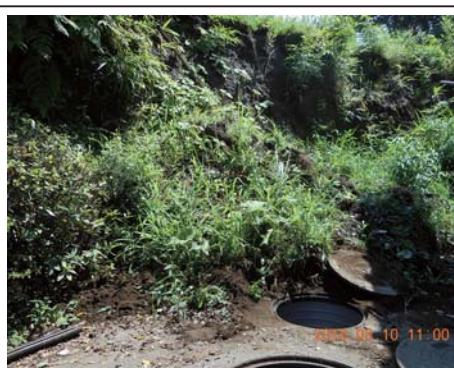
「放流先の異常」を表5-2に示す。調査実施基数 788 基中 21 基 (2.7%) に、被害があった。放流先の異常の状況は、側溝の崩壊や土砂の流出等があった。処理後の放流先における被害は、応急処置の完了は 3 基 (14.3%) で、放流管の破損等を伴う被害を受けた浄化槽のうち 2 基が使用不可と判断された。写真5-4・5-5に被害状況を示す。

写真 5-5 放流先土砂崩れ

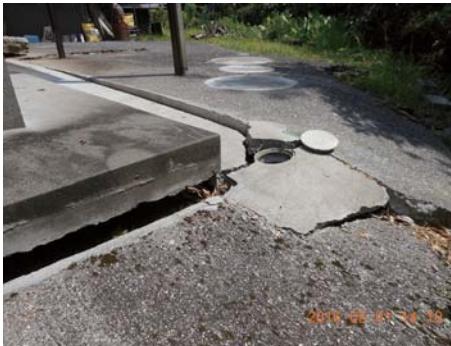
「著しい周辺地形の変化」を表5-3に示す。調査実施基数 788 基中 97 基 (12.3%) に、被害があった。著しい地形の変化は、地割れ、陥没等が多かった。南阿蘇村で被害が多い土砂崩れ等については、6月19日から25日にかけての豪雨によるものと思われる。

写真 5-6 周辺地割れ

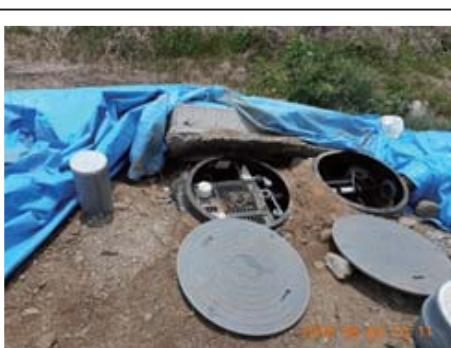
写真 5-7 土砂崩れ

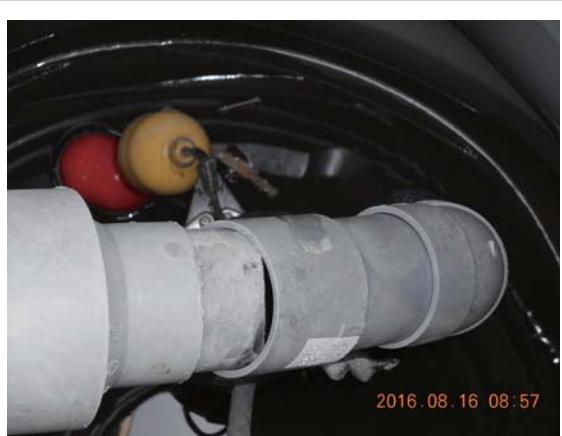
写真 5-18 移送管ずれ

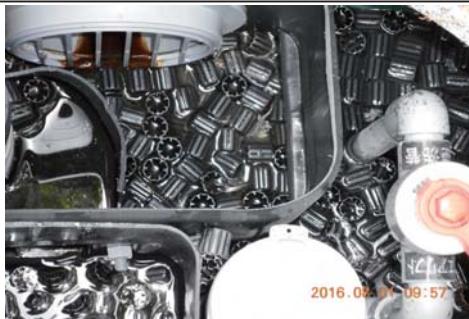
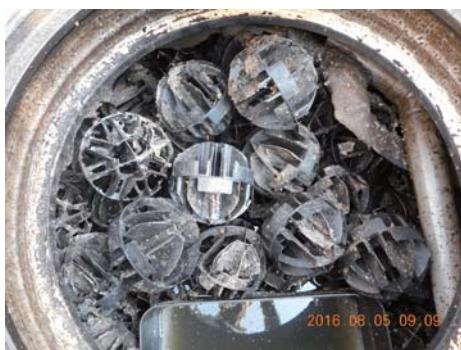
「ろ材、接触材の浮上・流失、または担体の流失」を表 5 - 28 に示す。調査実施基数 788 基中 34 基 (4.3%) に、被害があった。写真 5 - 35 に被害状況を示す。

写真 5 - 35 担体浮上

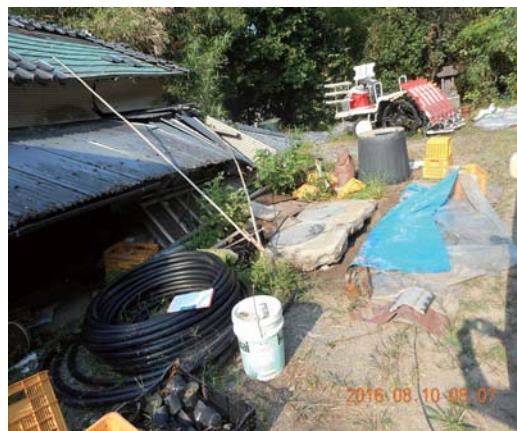
写真 5 - 41 家屋、浄化槽の損壊

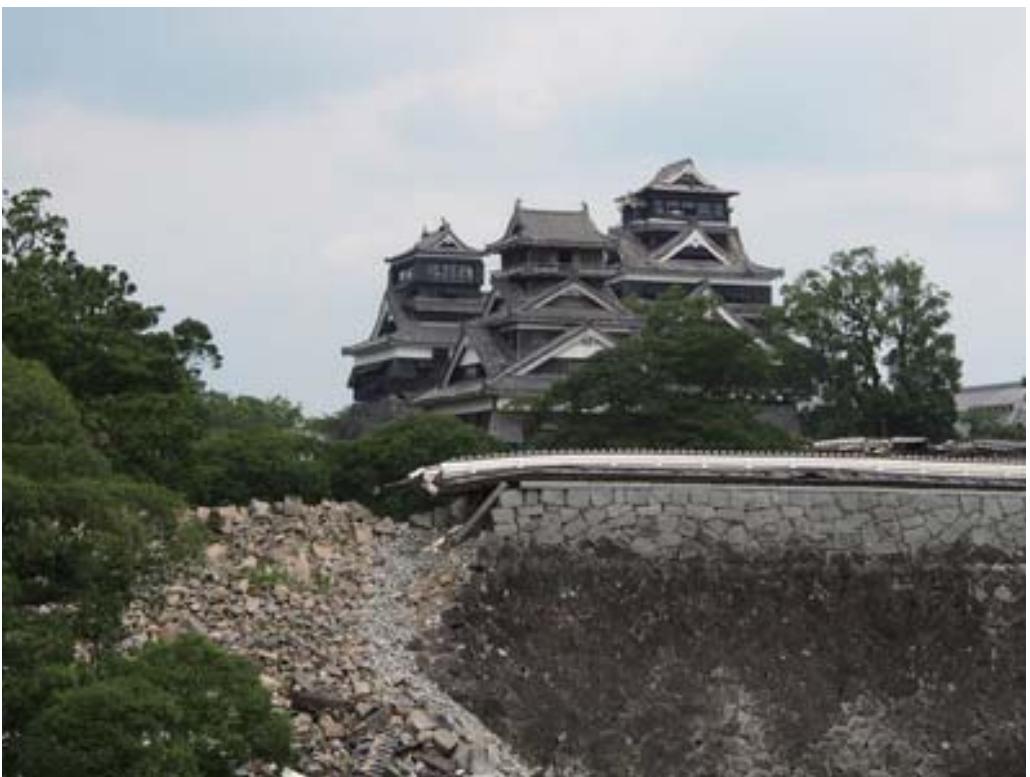
熊本城石垣崩落

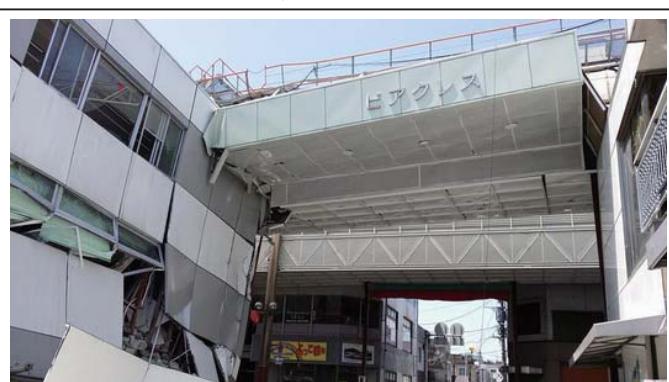
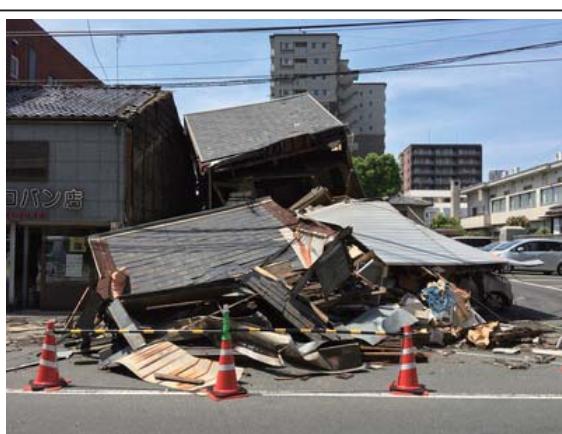
熊本市中央区家屋倒壊

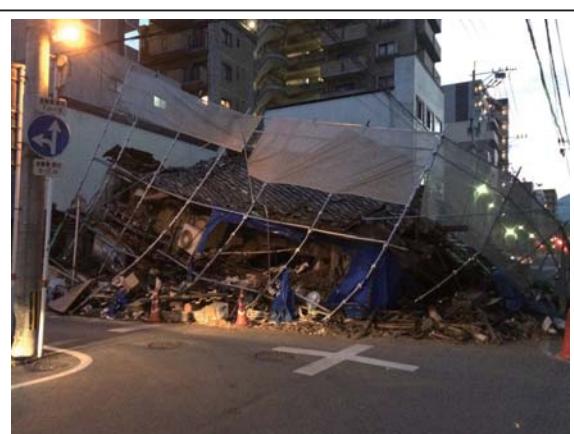
熊本市中央区家屋倒壊

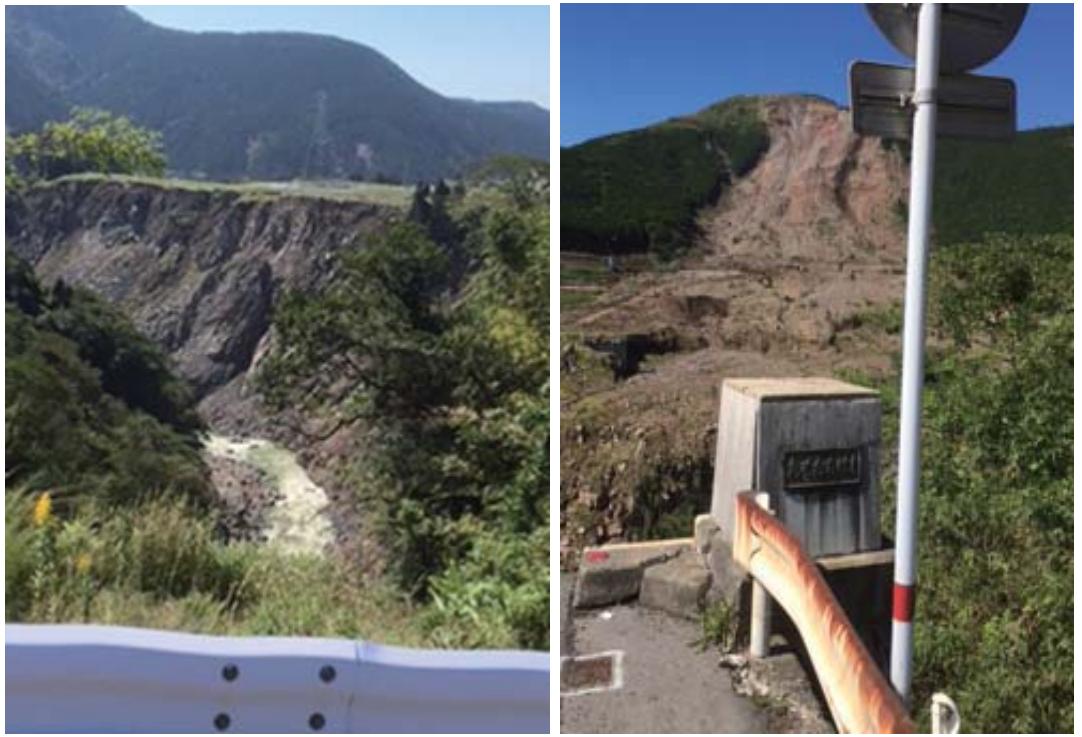
南阿蘇村立野地区 土砂崩れ・阿蘇大橋崩落

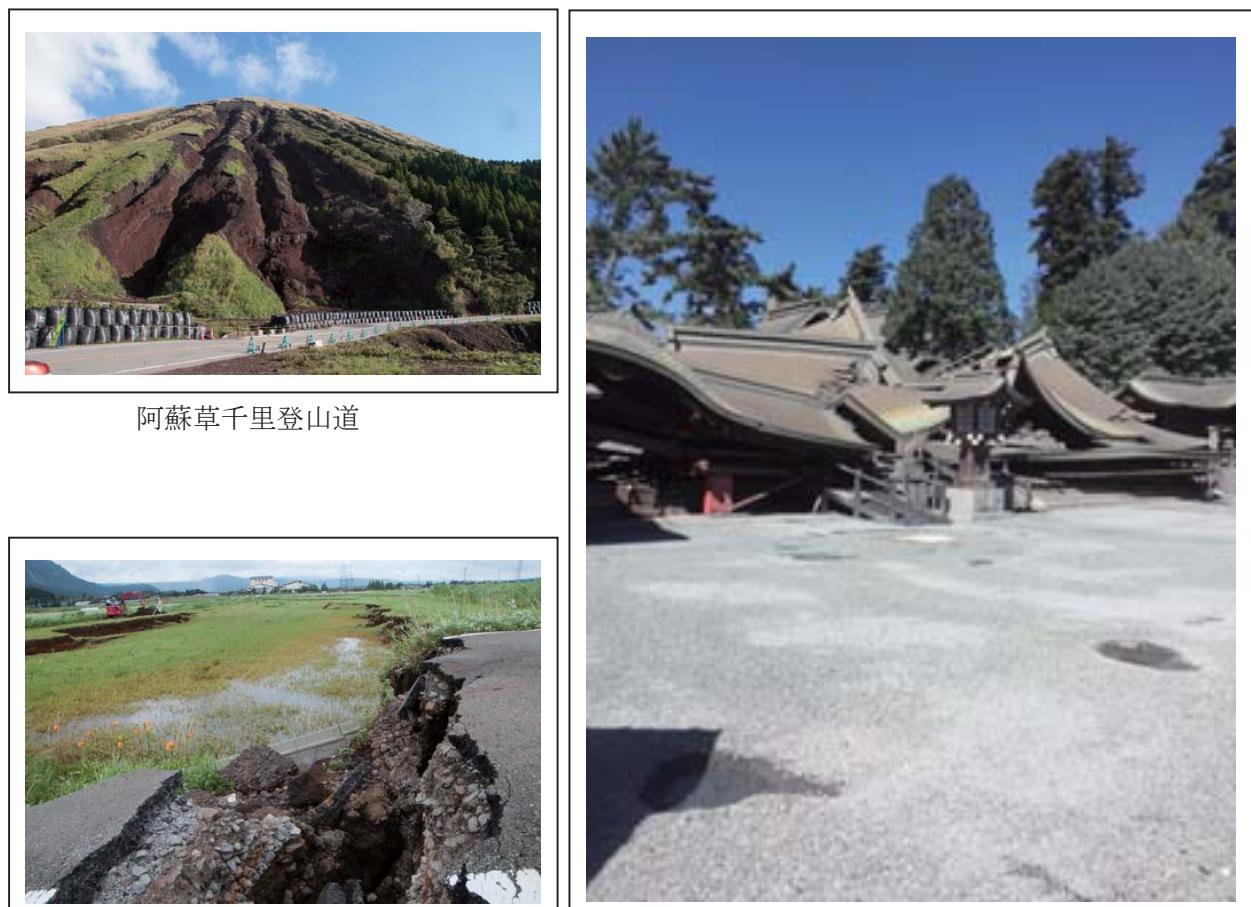
阿蘇神社倒壊

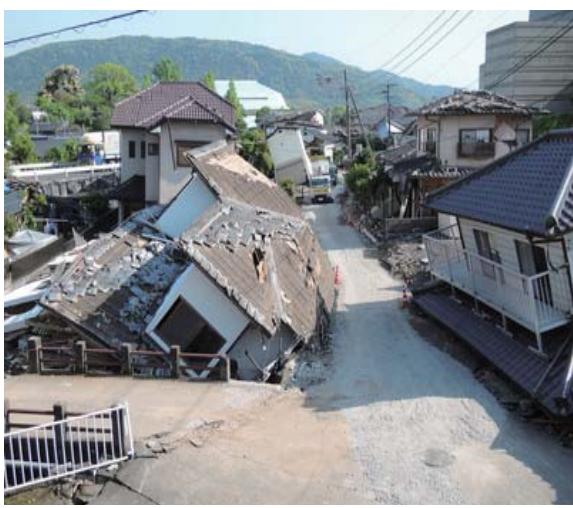
益城町家屋倒壊

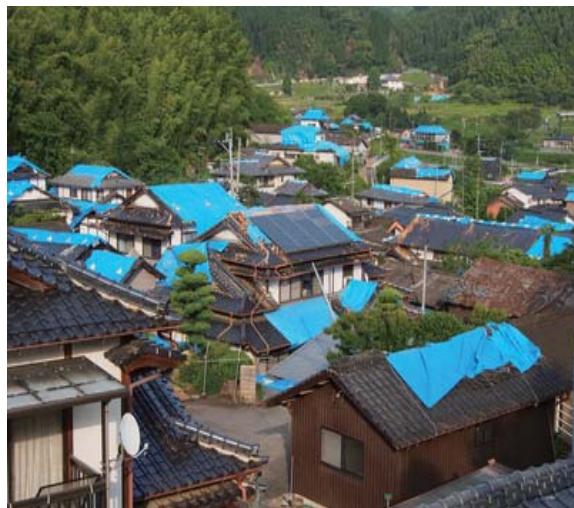
益城町屋根瓦被害
